## **Строительно-техническая экспертиза технического состояния строительных конструкций многоквартирного жилого дома, расположенного по адресу: Тверская область, г. Удомля, ул. Энтузиастов, д.12**

84-03.2018-СТЭ

Строительно-техническая экспертиза

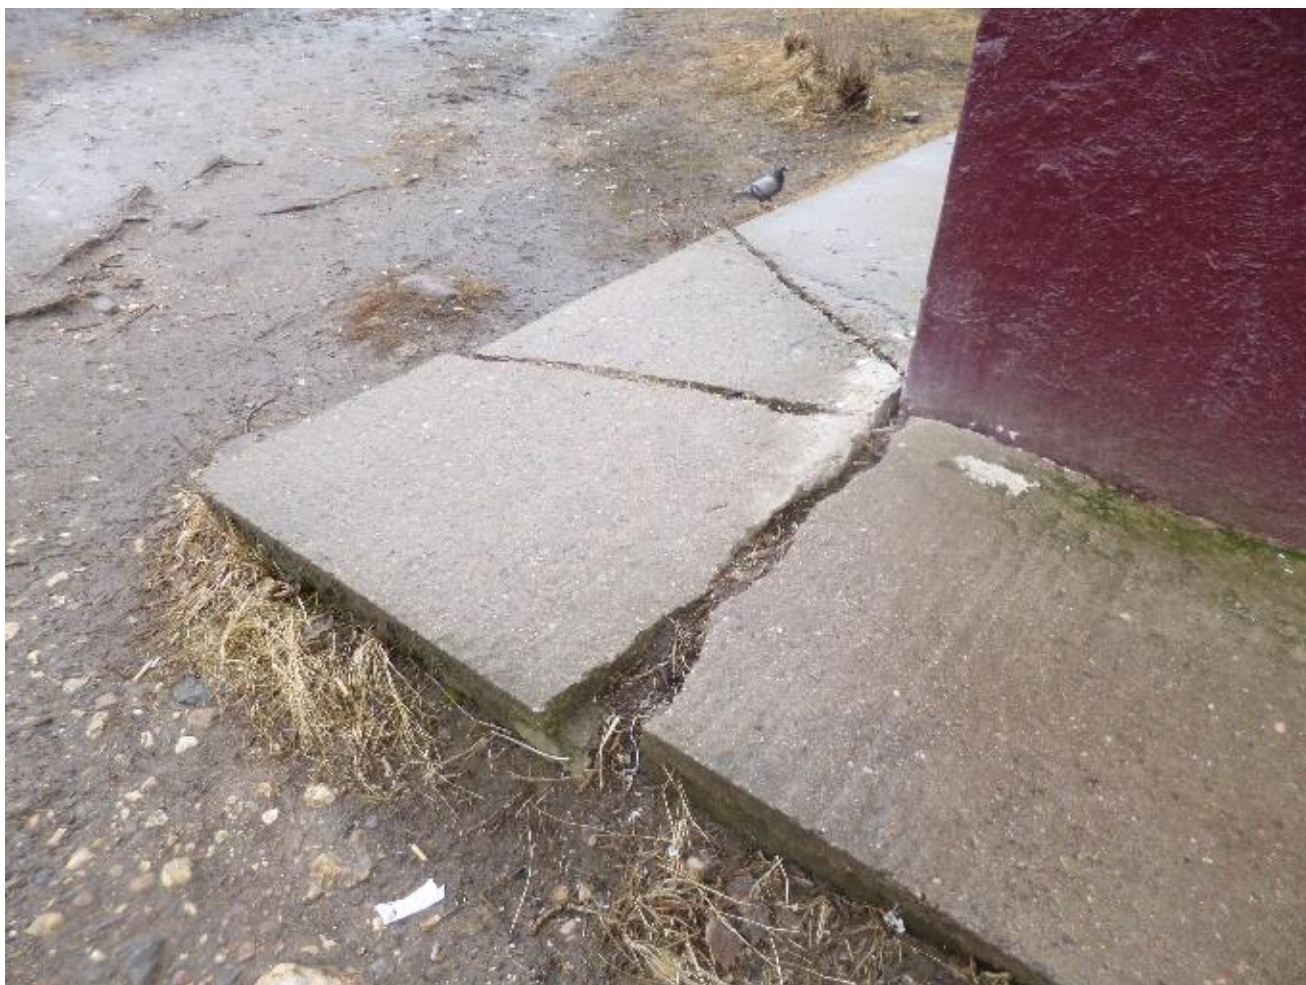
**Фото Ф3.2.1.1. Трещины в теле отмостки.**

Указанные выше дефекты имеют незначительное влияние на состояние здания в целом, но имеют свойство развиваться во времени и при развитии оказывать негативное влияние на несущую способность грунтов основания и конструкций фундаментов.

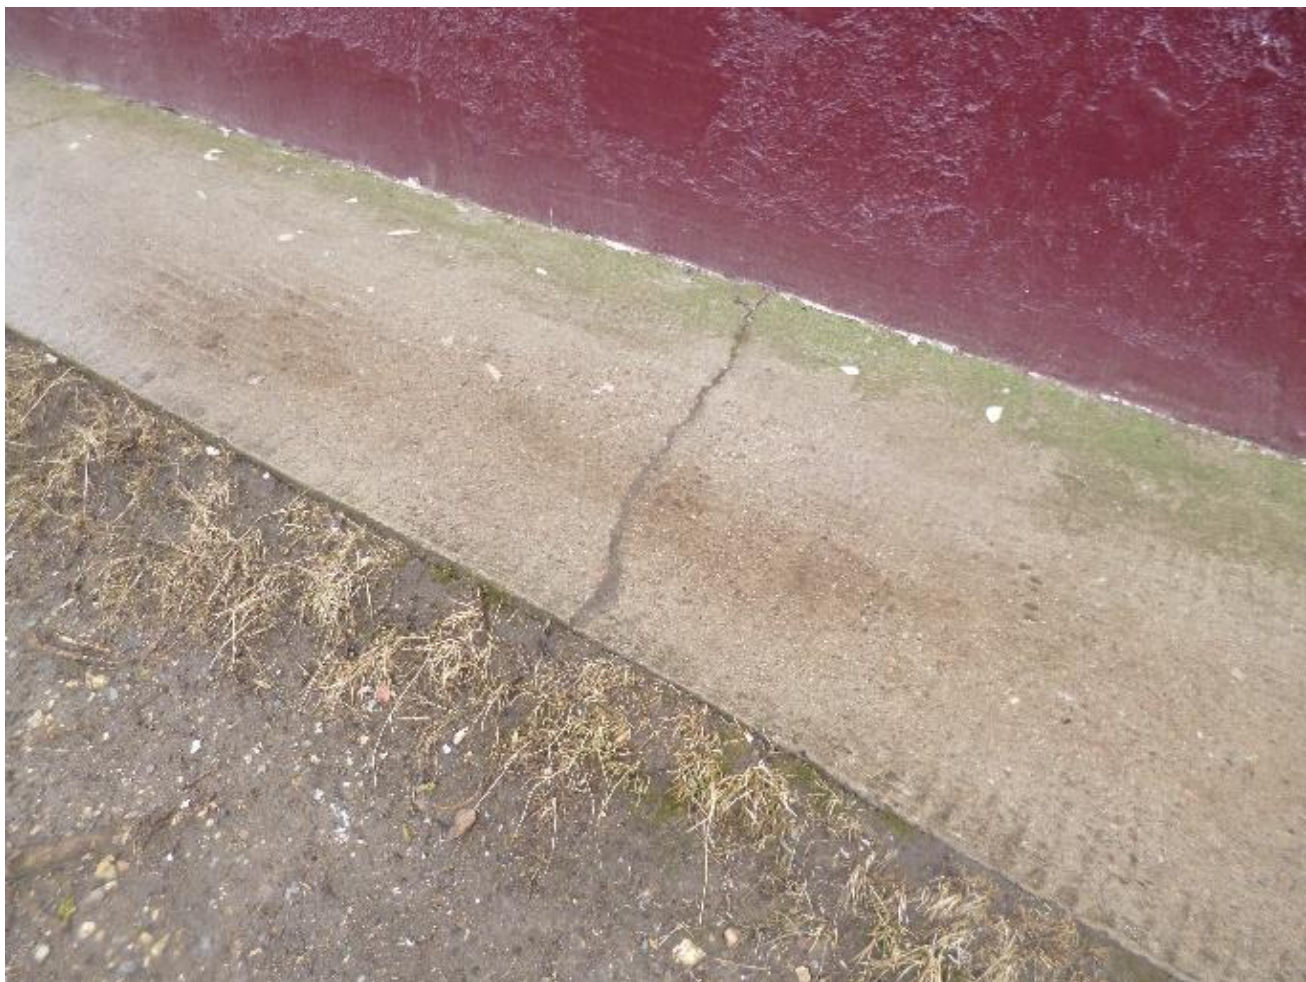
**Фото Ф3.2.1.2. Состояние отмостки.**

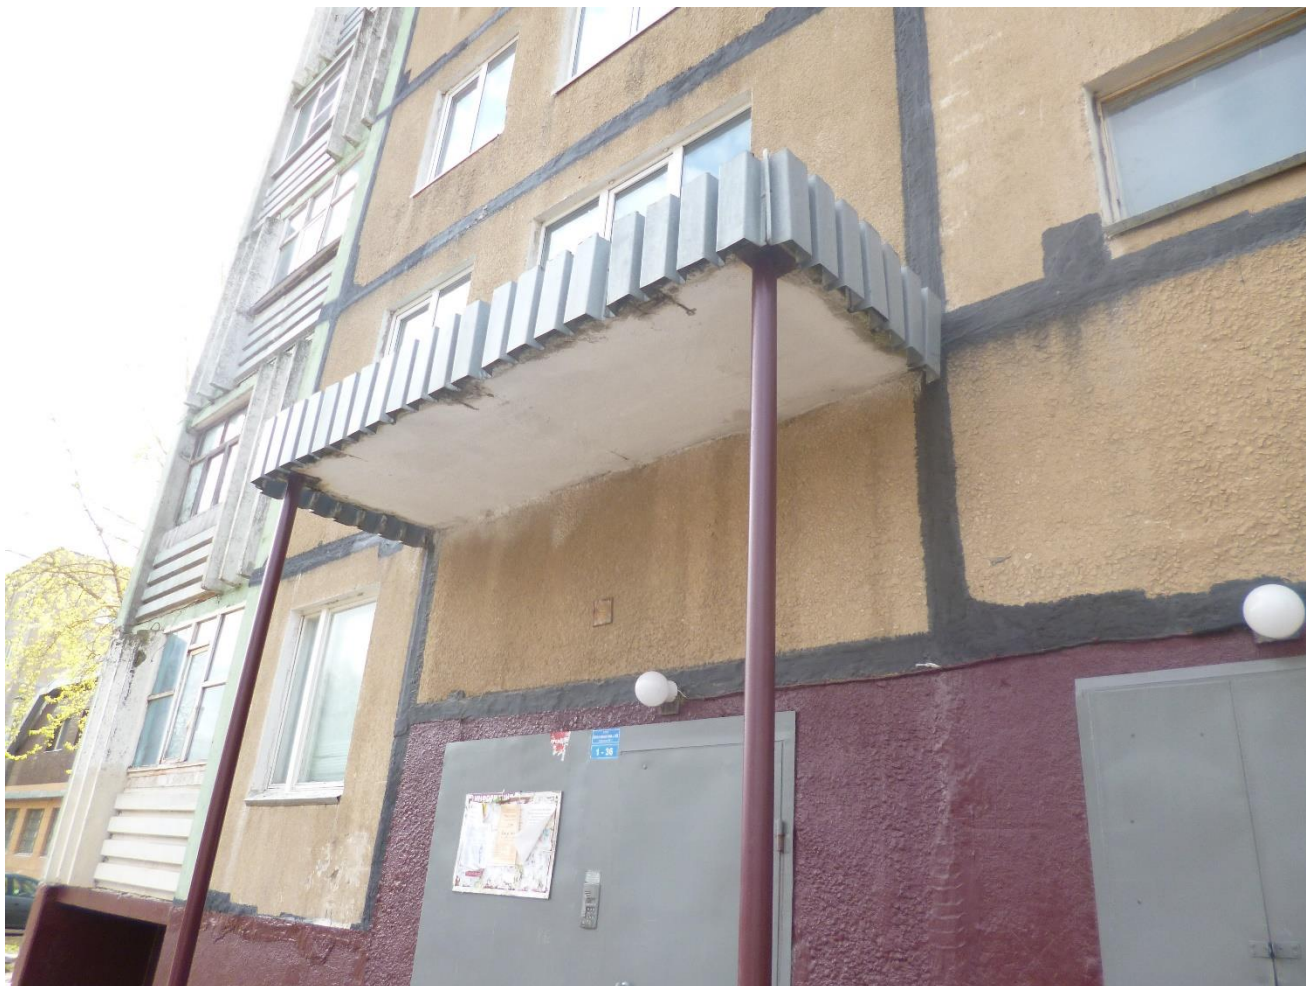
**Фото Ф3.2.2.1. Входная группа.**

В ходе обследования отмечены неплотности примыкания козырьков к стене. Присутствуют сколы бетона плит, коррозия крепежных закладных деталей. Отмечено отсутствие антикоррозионной обработки закладных деталей козырька. На теле плиты обнаружены следы интенсивного увлажнения бетона, места оголения арматуры козырька с признаками развития коррозионных процессов.

Указанные выше дефекты образовались в результате воздействия атмосферной влаги на элементы входных групп. Для их устранения необходимо:

1. Восстановить целостность примыкания козырьков к стене. Закладные детали очистить от коррозии и обработать антикоррозионными составами, при выявлении нарушения (коррозии) сварного соединения выполнить его восстановление.

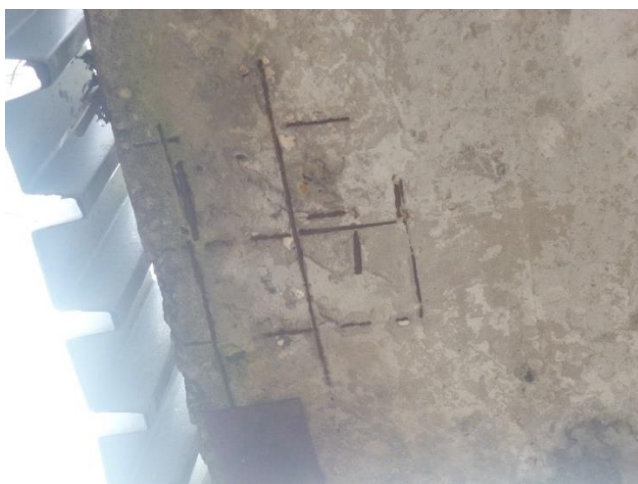
**Фото Ф3.2.2.2. Оголение арматуры плиты козырька.**

2. Выполнить восстановление защитного слоя арматуры плиты (козырька) с очисткой металлических элементов от коррозии и обработкой антикоррозионными составами.

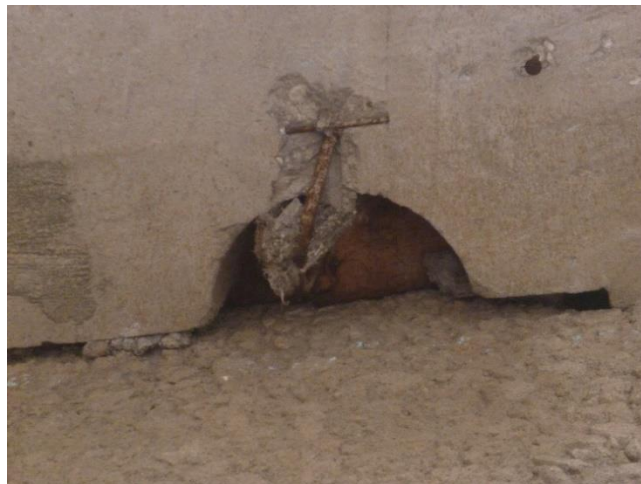
**Фото Ф3.2.2.3. Коррозия закладных деталей.**

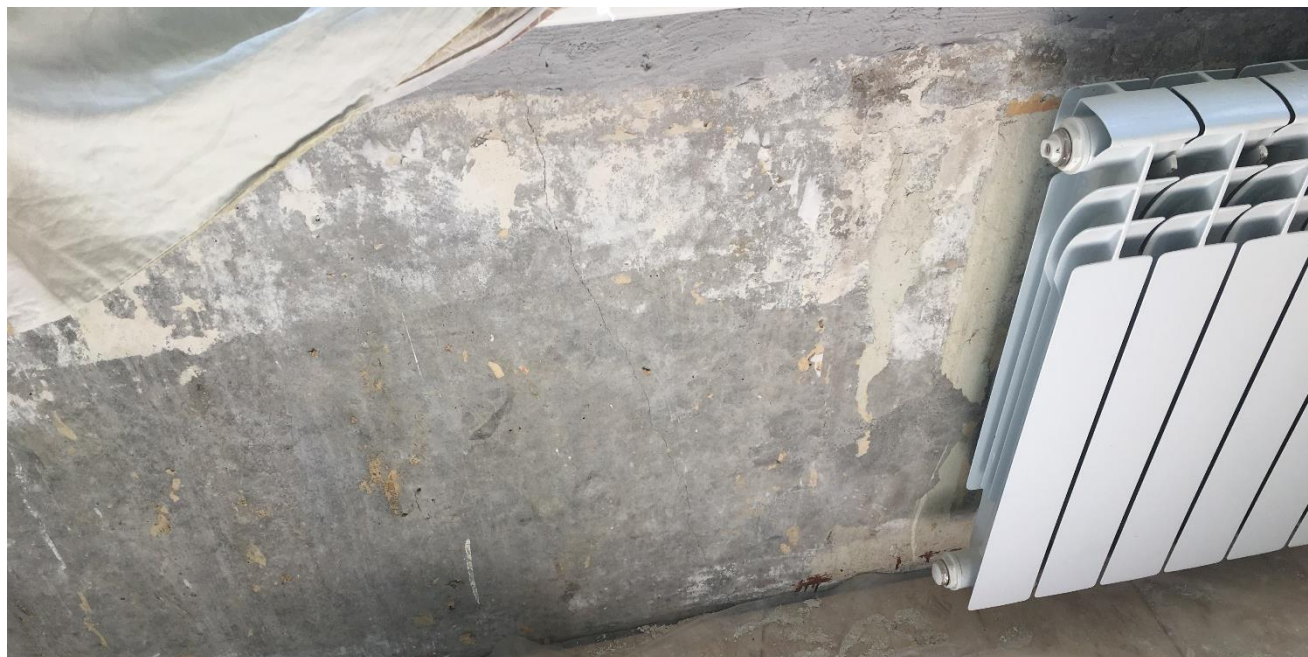
**Фото Ф3.2.3.1. Квартира №11, 3 этаж. Волосяные трещины.**

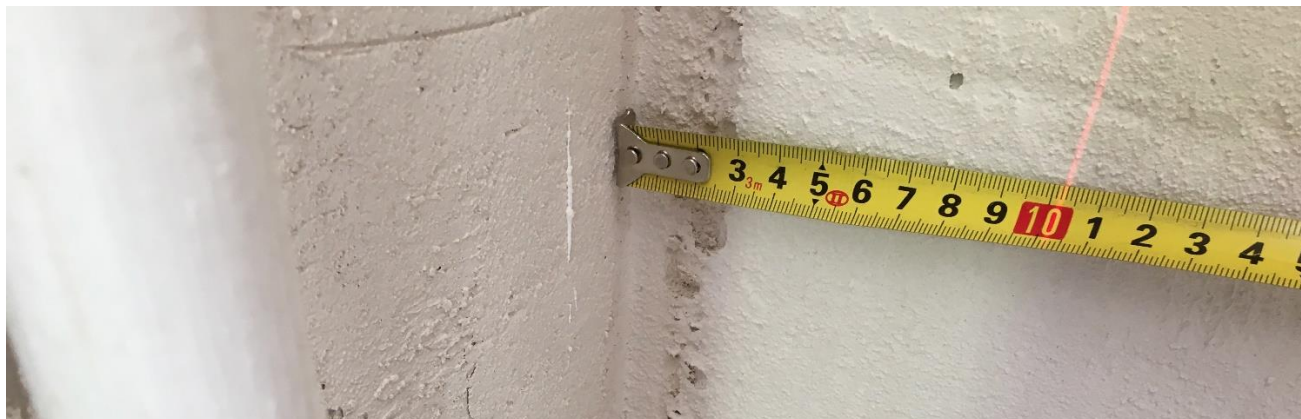
высоте до 60 мм, что является нарушением требований СП 70.13330.2012 «Несущие и ограждающие конструкции». В некоторых швах между панелями имеются волосяные трещины.

Фото Ф3.2.3.2. Квартира №11, 3 этаж. Отклонение наружной стеновой панели.

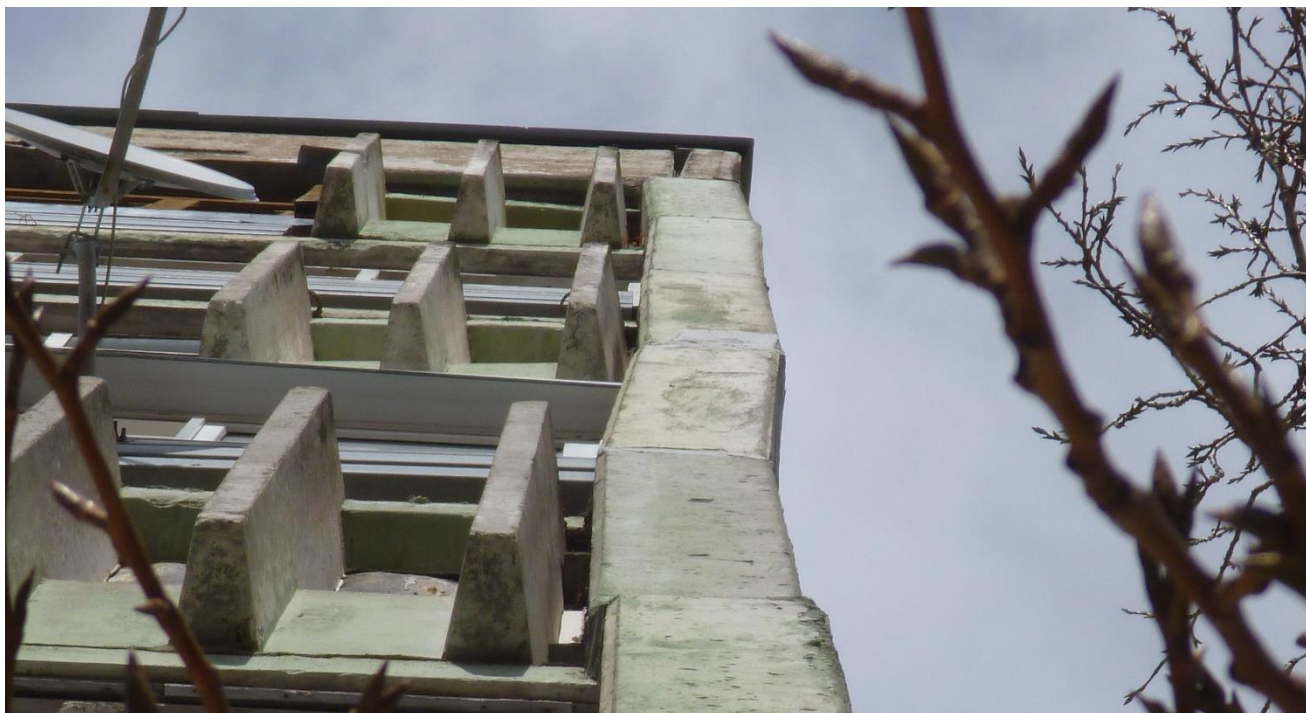
**Фото Ф3.2.3.5. Отклонение стеновых панелей по вертикали относительно друг друга.**

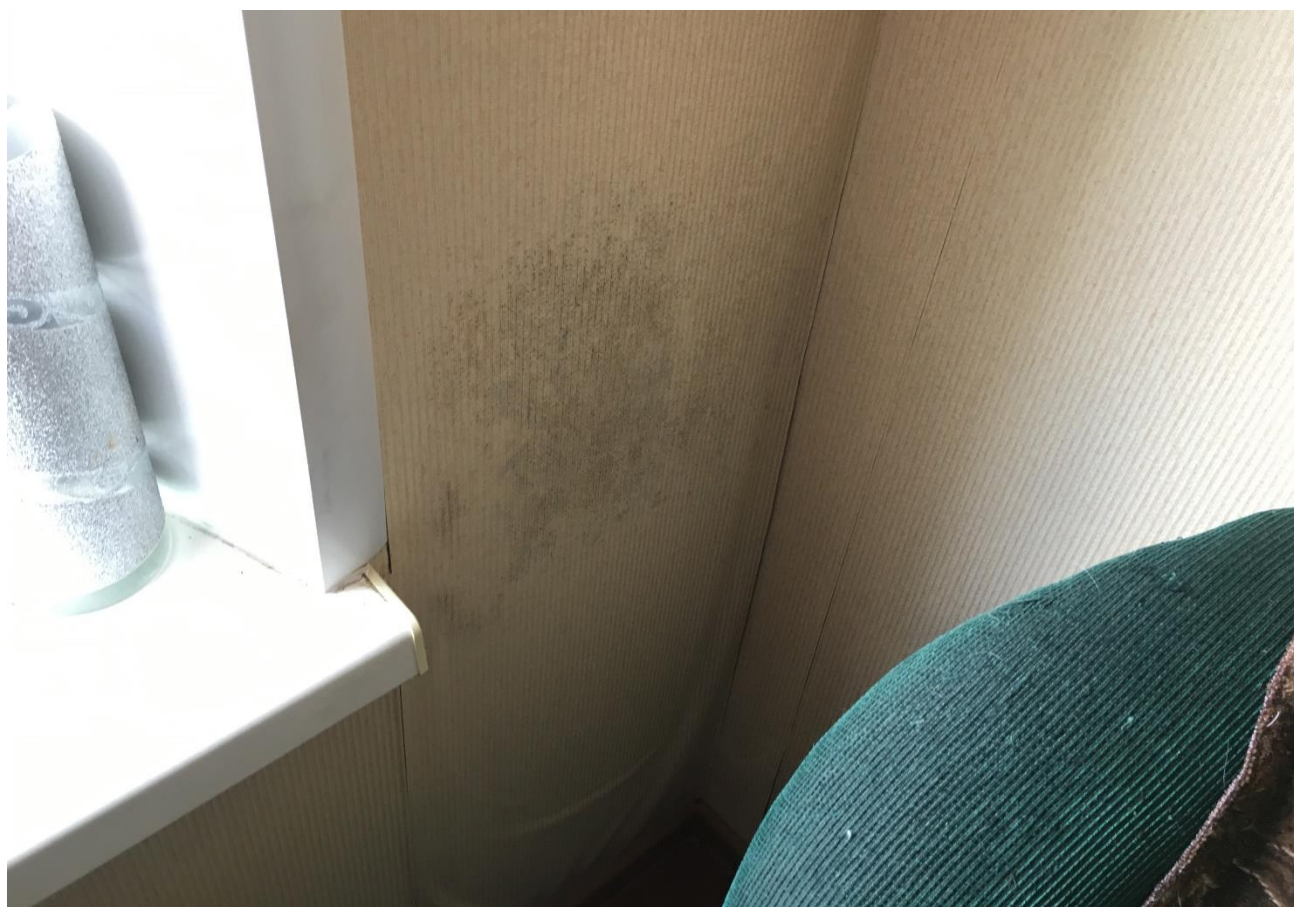
Отдельные межпанельные швы имеют трещины, их герметизация нарушена, вследствие чего в отдельных квартирах происходит намокание внутренней поверхности стены, что приводит к отклеиванию обоев и образованию плесени. Стены в квартирах, в которых нарушена герметизация швов, зимой холодные.

**Фото Ф3.2.3.6. Квартира №69, этаж 9. Отклеивание обоев, плесень.**

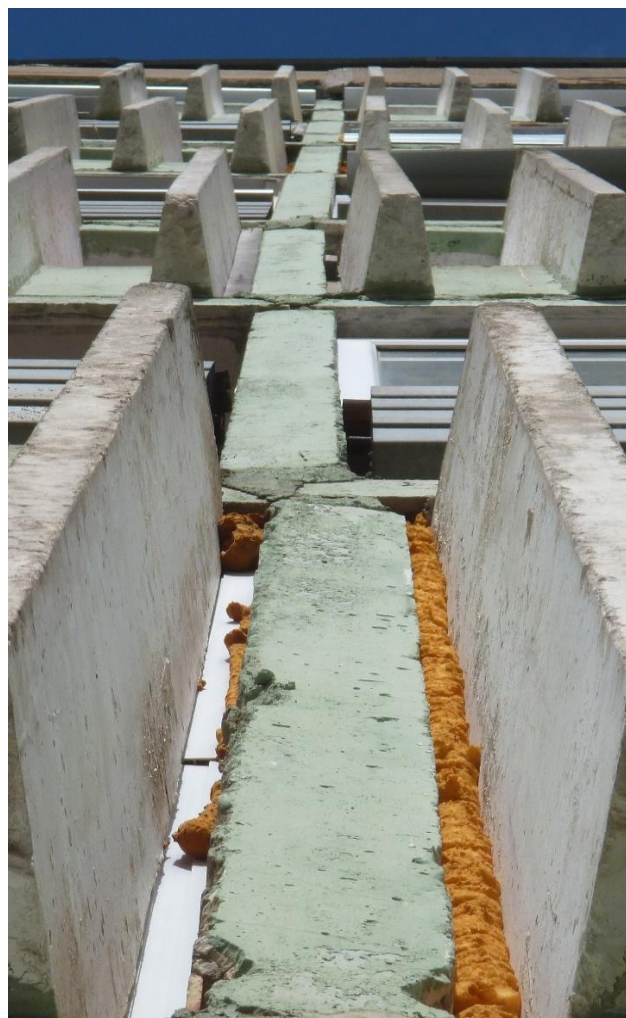
При визуальном обследовании железобетонных плит лоджий признаков высоких напряжений, трещин не обнаружено. Отклонений по горизонтали верхних и нижних плит лоджий не выявлено. В отдельных местах отмечены значительные отклонения (до 70 мм) мест стыковки соседних по высоте вертикальных железобетонных плит, разделяющих лоджии. Их отклонения по высоте также имеют высокие значения (свыше 10 мм). Указанные выше значения являются нарушением требований СП 70.13330.2012 «Несущие и ограждающие конструкции». Данные дефекты являются результатом некачественно выполненных строительно-монтажных работ.

Фото Ф3.2.4.2 Отклонения плит лоджий.

Конструкция лоджии неподвижна, следов коррозии закладных деталей не обнаружено. Больше количество лоджий остеклено или отделано на всю высоту. Рекомендуется восстановление антикоррозионного покрытия в отдельных местах.

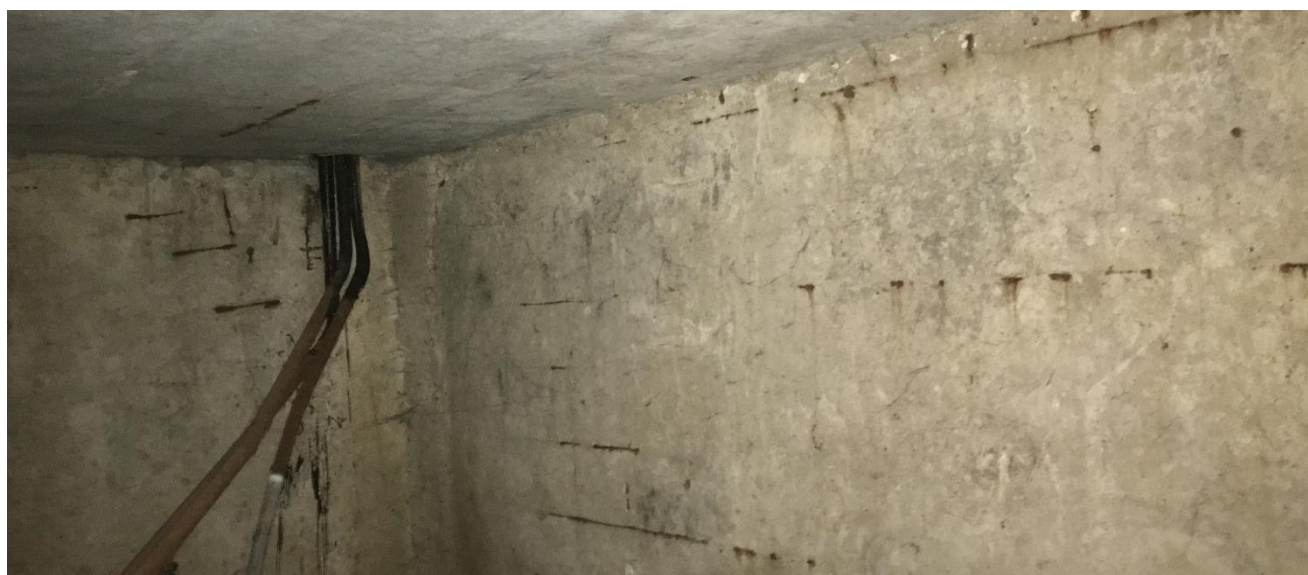
Внутренние стены подвала выполнены из железобетонных панелей толщиной 140 мм с проемами. В местах проходов инженерных коммуникаций и в местах крепления железобетонных элементов отмечены сколы бетона, следы коррозии арматуры. Отдельные закладные детали и арматурные выпуски также повреждены коррозией. На поверхностях отдельных стен имеются следы коррозии арматуры. Указанные дефекты появились вследствие высокой влажности в подвальных помещениях и в результате отсутствия отделки, которая выполняла бы защитную функцию.

**Фото Ф3.3.1. Внутренние стеновые панели подвальных помещений.**

Необходимо обработать поврежденные места антикоррозийными составами с предварительной очисткой. Дополнительно рекомендуется выполнить отделку подвальных помещений.

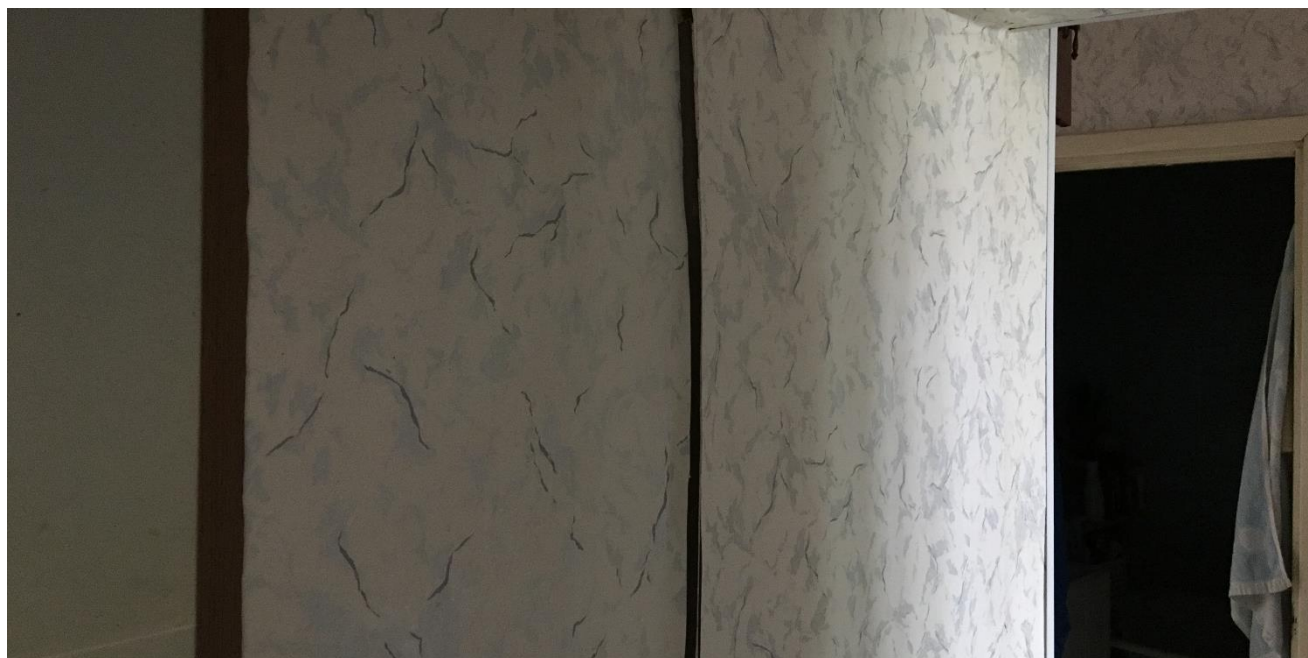
В квартире № 100, 7 этаж отмечены незначительные трещины в стыке стеновых панелей. В этом месте происходит отклеивание обоев. Данный дефект не оказывают влияние на несущую способность и функциональную пригодность стен здания и имеет недостаток только визуального характера.

**Фото Ф3.3.2. Отклеивание обоев в стыке внутренних стеновых панелей в квартире №100, 7 этаж.**

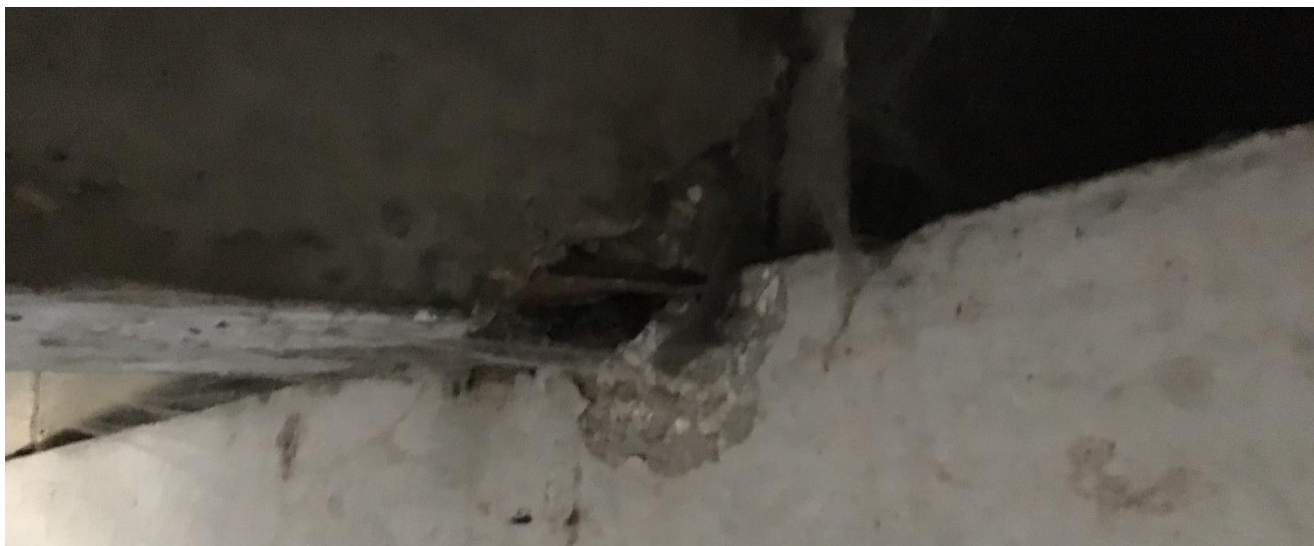
Внутренние стены чердачного пространства выполнены из железобетонных панелей толщиной 140 мм. В отдельных стеновых панелях, в местах проемов и в пролетах имеются трещины. В места опирания плит покрытия отмечены множественные сколы, образованные в результате значительных отклонений внутренних стеновых панелей от вертикали до 100 мм, что является нарушением требований СП 70.13330.2012 «Несущие и ограждающие конструкции». В отдельных местах отсутствует опирание плит покрытия на стеновые панели, в некоторых местах имеется усиление в виде уголка для увеличения площадки опирания.

**Фото Ф3.3.3. Сколы бетона, коррозия закладных деталей, отсутствие опирания.**

Указанные выше дефекты образованы в результате некачественного выполнения строительно-монтажных работ. Необходимо немедленно выполнить усиление поврежденных стеновых панелей чердачного пространства.

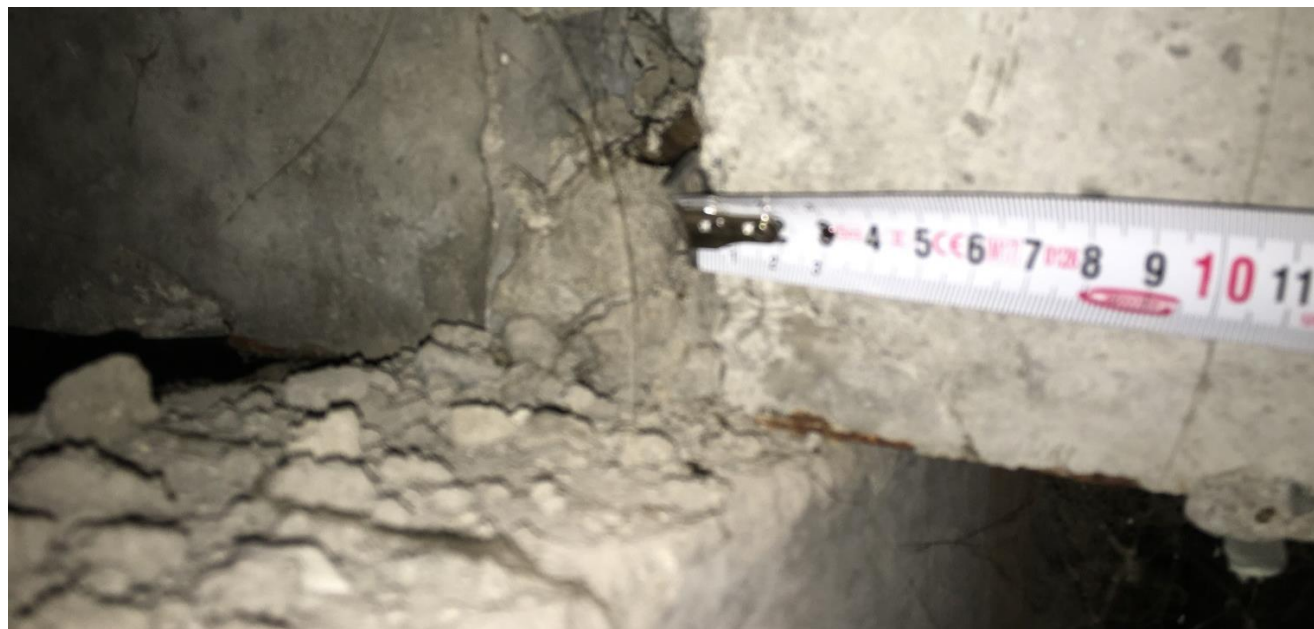
**Фото Ф3.3.4. Недостаточность опирания плиты покрытия (30 мм).**

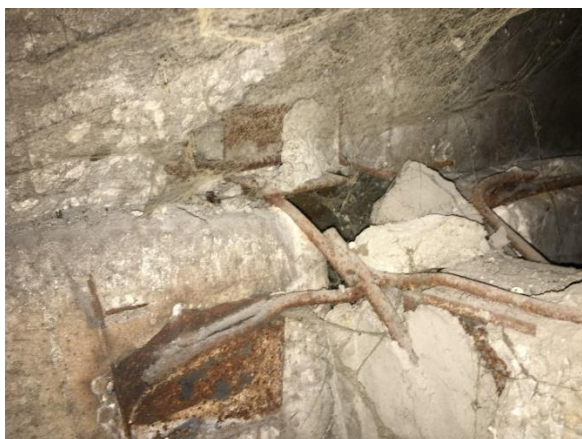
Крепления внутренних стеновых панелей между собой и с плитами покрытия выполнены некачественно, без единой узловой стандартизации. Закладные детали и сварные швы повреждены коррозией.

**Фото Ф3.3.5 Коррозия закладных деталей.**

Все металлические детали (закладные детали, арматура, элементы монтажа) должны быть обработаны антикоррозионными составами. Стеновые панели, имеющие значительные отклонения, необходимо установить в проектное положение.

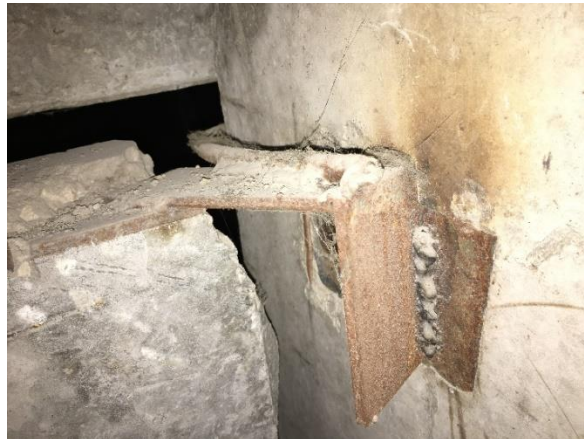
**Фото Ф3.3.6. Коррозия закладных деталей.**

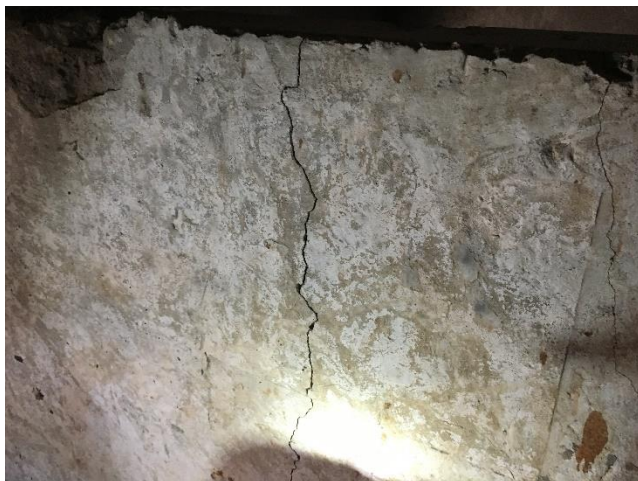
**Фото Ф3.3.7 Трещины в стеновых панелях чердачного пространства.**

**Состояние внутренних стен чердачного пространства на основании проведенного обследования по совокупности признаков оценивается как аварийное. На данный момент существует опасность обрушения строительных конструкций чердачного помещения. Необходимо выполнить усиление поврежденных стеновых панелей.**

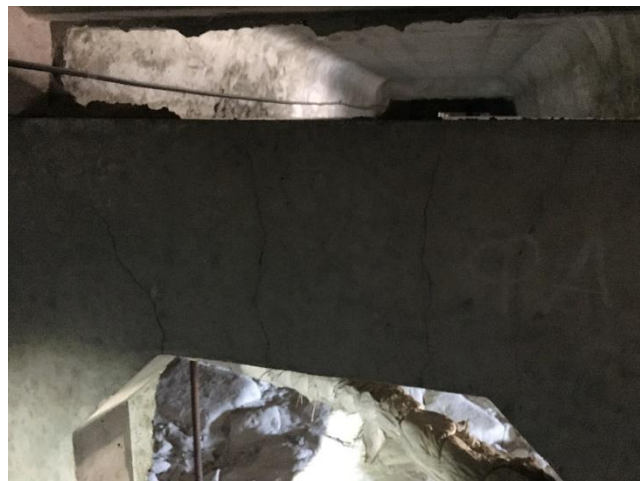
**Фото Ф3.3.8. Трещины в стеновых панелях чердачного пространства.**

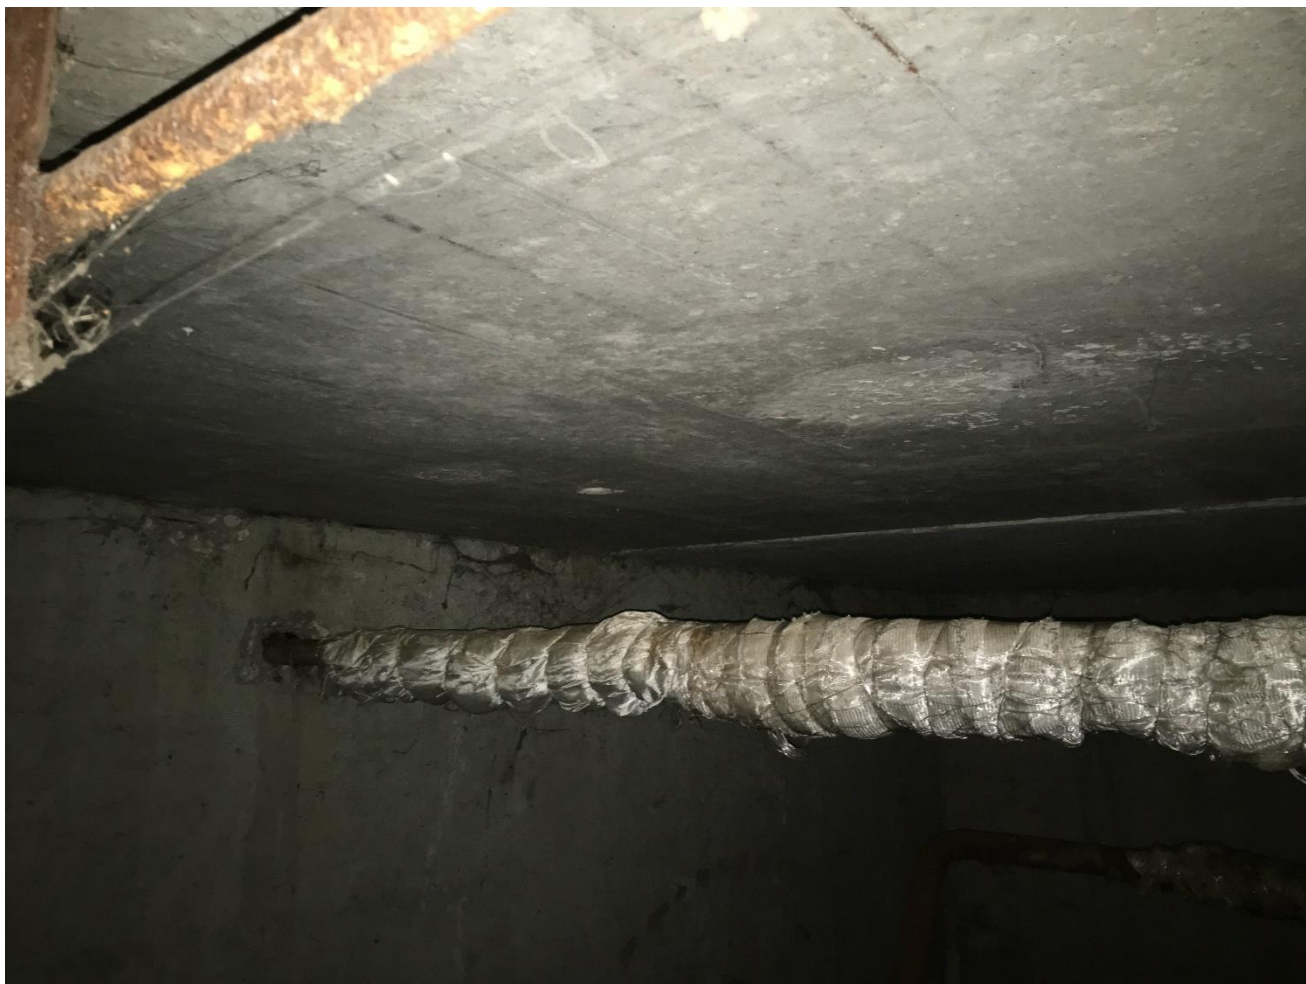
В ходе обследования вертикальных предельных прогибов и трещин тела плиты, а также оголения и коррозии арматуры, не обнаружены. Дефекты, свидетельствующие о недостаточном опирании плит перекрытий, отсутствуют.

**Фото Ф3.4.1. Состояние плит перекрытия в подвале.**

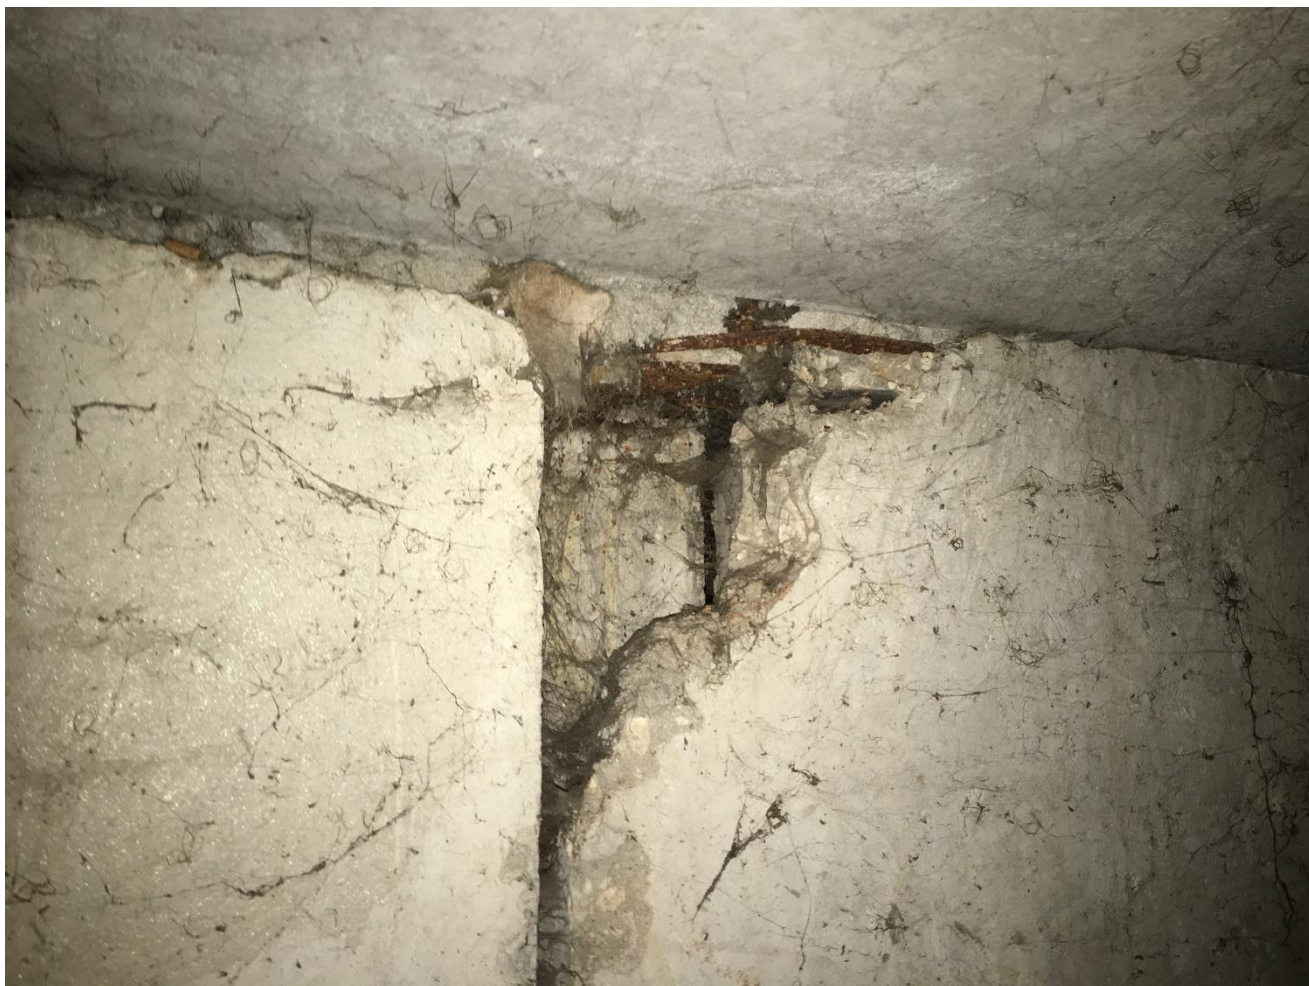
В подвальном помещении, в местах проходов инженерных коммуникаций и в местах крепления железобетонных элементов отмечены сколы бетона, следы коррозии арматуры. Отдельные закладные детали и арматурные выпуски также повреждены коррозией. Указанные дефекты появились вследствие высокой влажности в подвальных помещениях и в результате отсутствия отделки, которая выполняла бы защитную функцию. Необходимо обработать поврежденные места антикоррозийными составами с предварительной очисткой.

**Фото Ф3.4.2. Коррозия закладных деталей плит перекрытия в подвале.**

Состояние межэтажных перекрытий, в том числе перекрытий над подвалом, на основании проведенного обследования по совокупности признаков оценивается как работоспособное. В подвале необходимо обработать закладные детали и арматурные выпуски антикоррозийными составами с предварительной очисткой. Рекомендуется провести косметический ремонт в общедомовых помещениях.

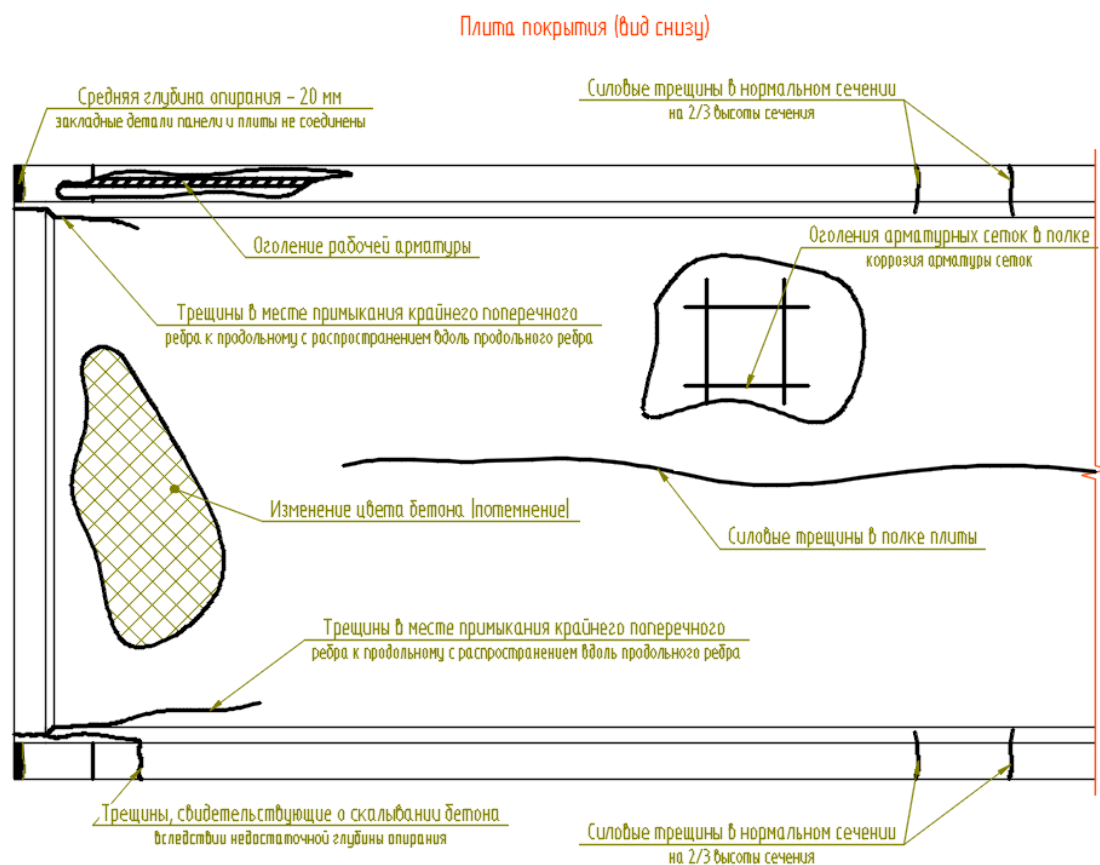
При проведении визуального обследования было обнаружено значительное количество дефектов и повреждений в плитах покрытия. Типичные дефекты и повреждения ребристых плит покрытия обследуемого здания показаны на рис. 3.5.2:

**Рис.3.5.2 Типичная картина дефектов и повреждений ребристых плит покрытия для обследуемого здания**

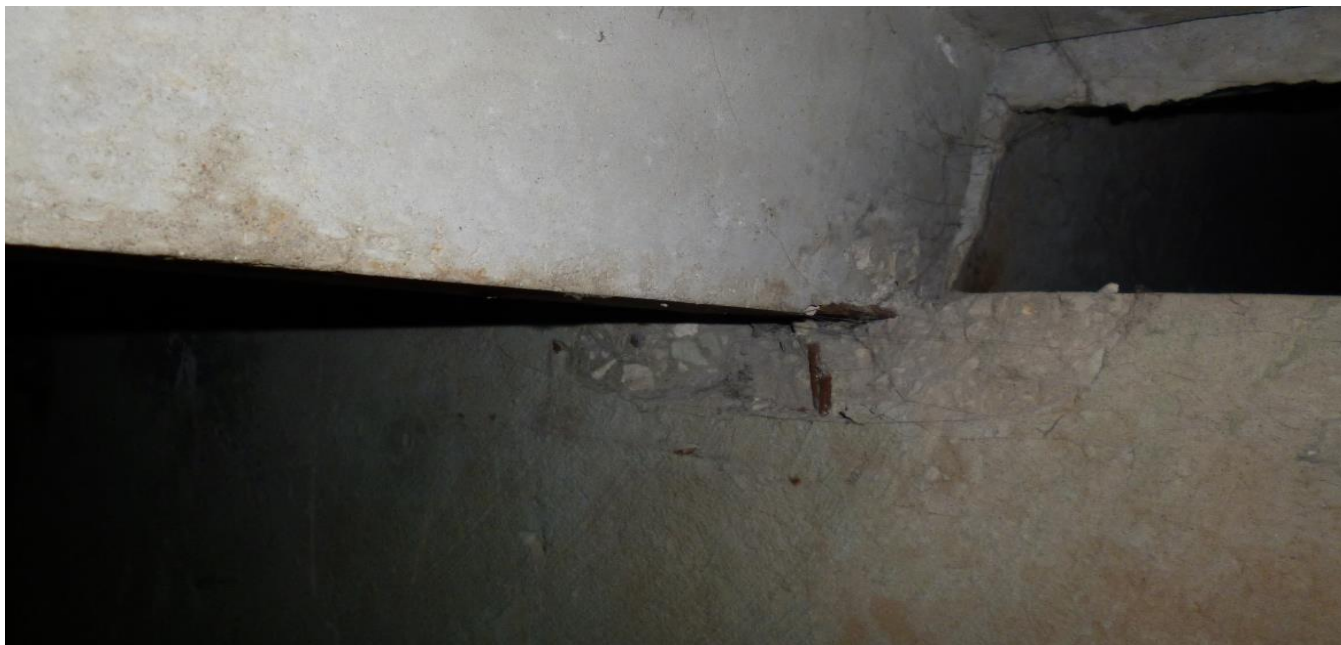
Кроме того, многие плиты покрытия смонтированы на панели, у которых отсутствуют в необходимых местах закладные детали, вследствие чего (а также недостаточной глубины опирания) многие панели имеют сколы бетона, локализованные в месте опирания плит:

**Фото Ф-3.5.4. Сколы бетона на опорных участках несущих стеновых панелей**

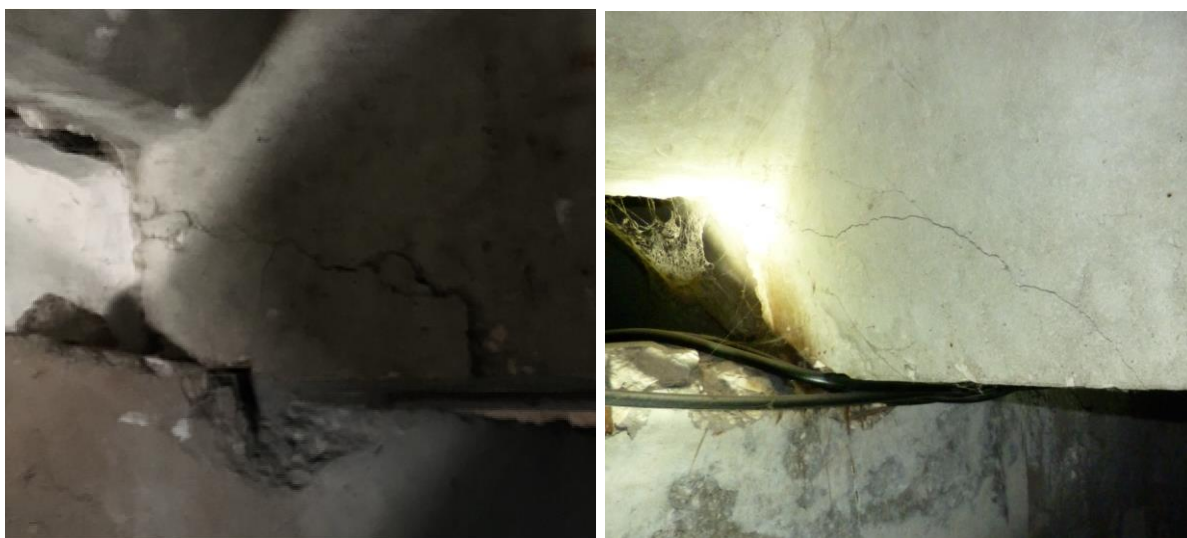
Недостаточная глубина опирания является причиной еще одного повреждения обследуемых ребристых плит – появление наклонных трещин, восходящих к месту опирания (см. рис. 3.5.2, фото Ф-3.5.5) (скалывание бетона в опорной зоне), что свидетельствует о недопустимом состоянии конструкций, имеющих данное повреждение:

**Фото Ф-3.5.5. Сколы бетона на опорных участках продольных ребер**

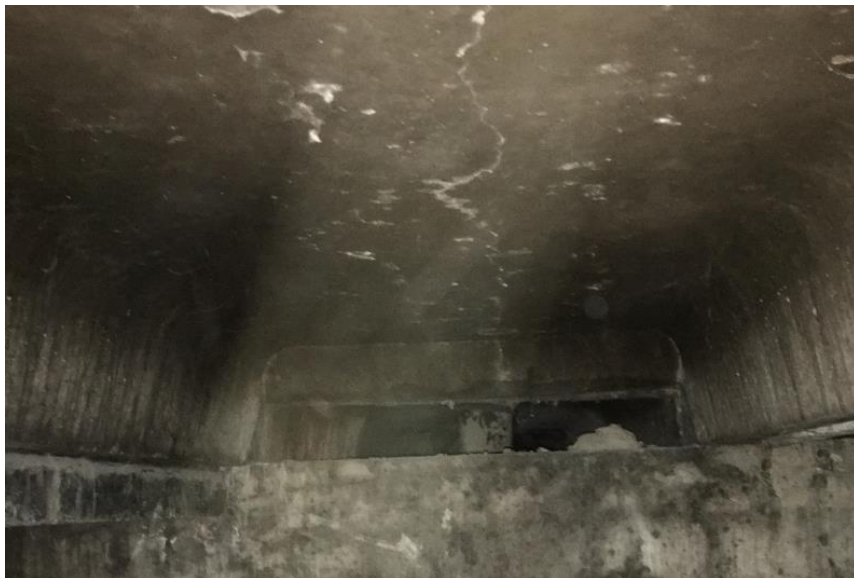
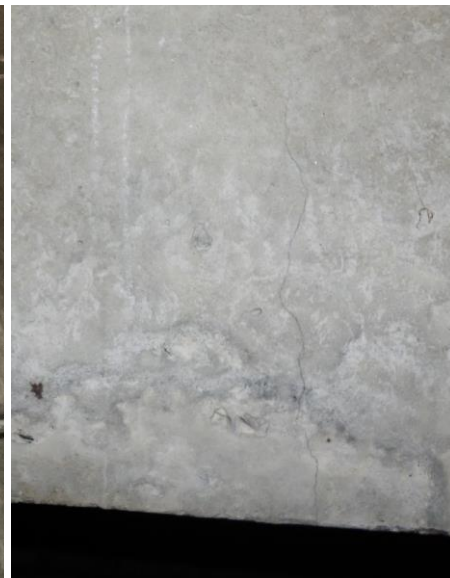
В плитах покрытия были также обнаружены силовые трещины (см. Рис. 3.5.2, фото Ф-3.5.6) – нормальные трещины в продольном ребре на высоту до  $\frac{3}{4}$  рабочей высоты сечения. Данные повреждения могут свидетельствовать о перегрузке конструкций, снижении прочности бетона, значительной потере предварительного напряжения рабочей арматуры. Также силовые трещины наблюдаются в полке плит и имеют весьма значительное развитие. Появление данных повреждений свидетельствует о наличии в определенный промежуток времени явной перегрузки конструкции. На участке в осях 12-13/А'-В' расположена плита, имеющая наиболее интенсивные подобные повреждения. Данная плита имеет конструкцию усиления в виде продольной подпорной балки (см. п. 3.5.2).

**Фото Ф-3.5.6. а) силовая трещина в полке плиты; б) силовая трещина в нормальном сечении продольного ребра плиты**

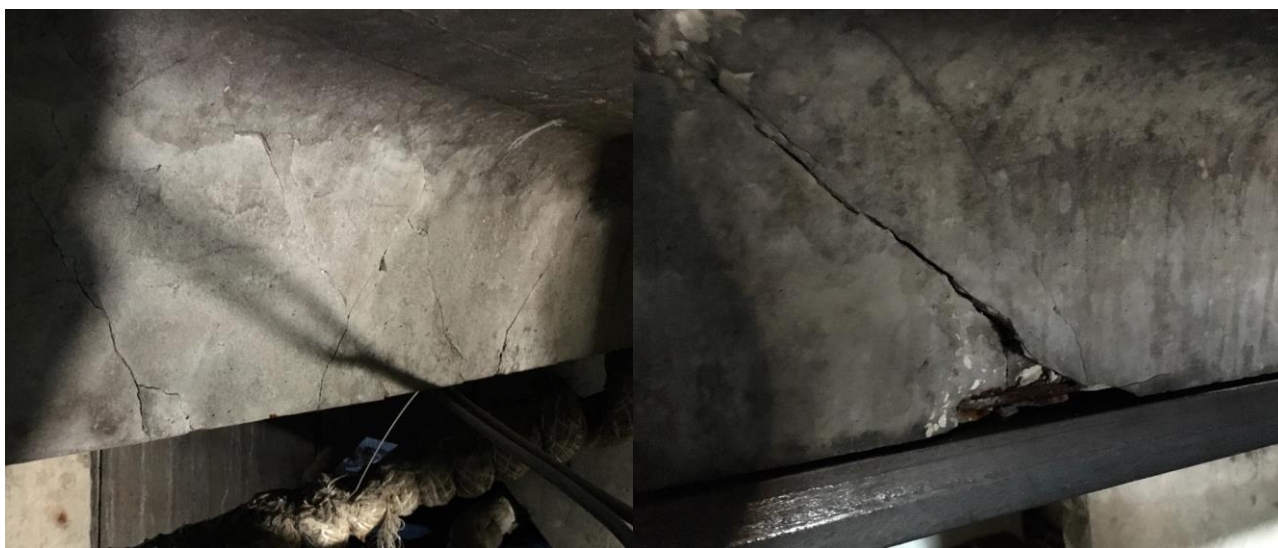
**Фото Ф-3.5.7. Плита на участке в осях 12-13/А'-В'**
