## **Строительно-техническая экспертиза технического состояния строительных конструкций многоквартирного жилого дома, расположенного по адресу: Тверская область, г. Удомля, ул. Энтузиастов, д.12**

84-03.2018-СТЭ

Строительно-техническая экспертиза

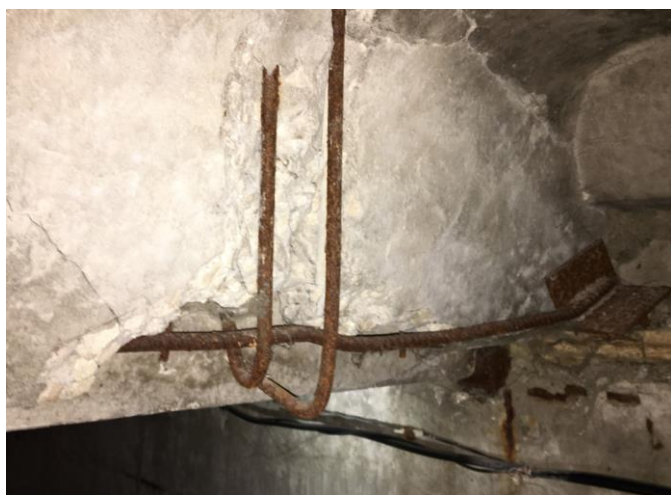
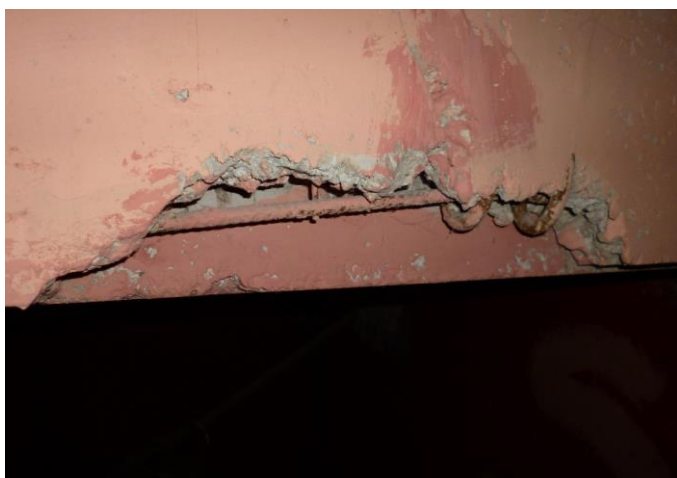
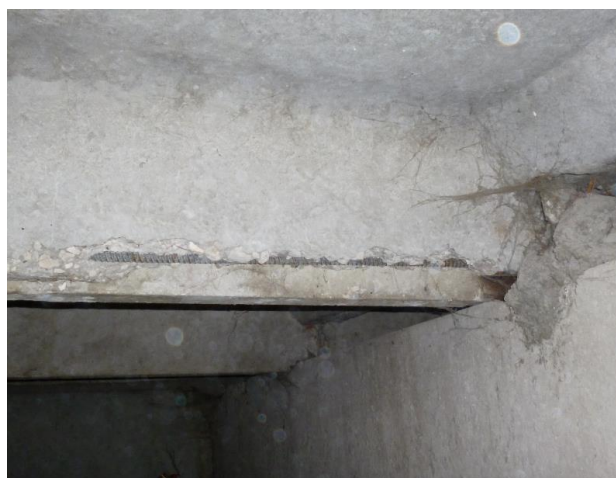
В ходе проведения обследования было обнаружено значительное количество механических повреждений плит, часть из которых могла возникнуть до эксплуатации рассматриваемых конструкций в составе обследуемого перекрытия, а некоторые – как результат узловых смещений несущих конструкций вследствие недостаточного соединения/отсутствия соединения закладных деталей и общей подвижности конструктивной схемы (см. Раздел 5). Были обнаружены: значительные оголения рабочей и конструктивной арматуры (см. Рис.3.5.2, Фото Ф-3.5.7), значительные по объему сколы продольных ребер, непроектные не усиленные отверстия в полках, оголения рабочей и конструктивной арматуры:

**Фото Ф-3.5.8. а) значительные повреждения продольного ребра в опорной зоне с оголением арматуры и закладной детали; б) значительные сколы продольного ребра крайней плиты вследствие узловых перемещений; в) оголение конструктивной и рабочей арматуры продольных ребер плит**

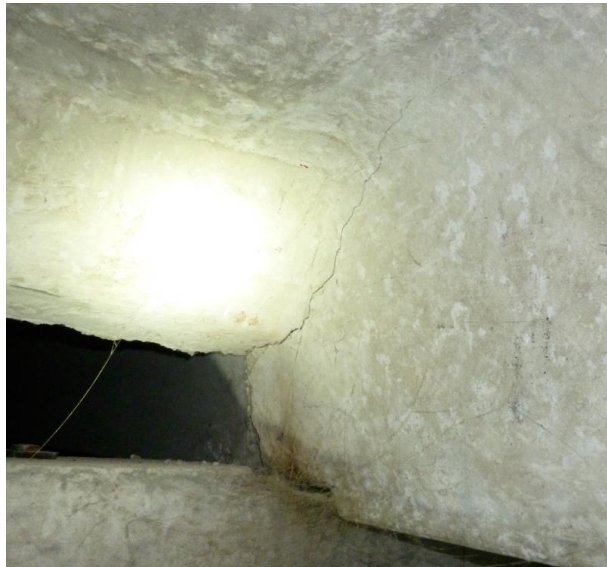
Вторым по распространенности дефектом (после недостаточной глубины опирания) обследуемых ребристых плит являются трещины в месте примыкания поперечного ребра к продольному ребру со значительным распространением вдоль последнего (см. Рис.3.5.2., Фото Ф-3.5.9). Ширина раскрытия данных трещин в подавляющем большинстве рассматриваемых

**Фото Ф-3.5.9. а) Трещина в месте примыкания поперечного ребра к продольному: а) со значительным распространением, ширина раскрытия – до 5 мм; б) с незначительным распространением, ширина раскрытия до 2 мм**

Данные дефекты негативно сказываются на несущей способности и долговечности плит покрытия. Причинами появления данных трещин может служить нарушение технологии изготовления, транспортировки, хранения и монтажа.

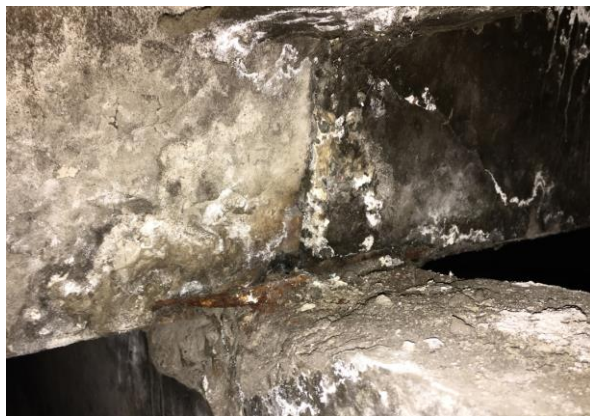
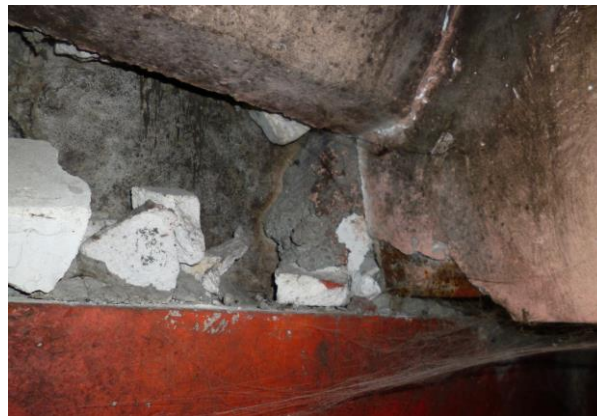
Обследуемая крыша в чердачном пространстве имеет много участков повышенной влажности, вследствие чего на обследуемых железобетонных конструкциях наблюдаются следы коррозии арматуры (коррозионные «сетки»), а также образуется черная плесень. Подобные грибковые образования могут снижать прочность бетона до 10%, а при продолжительном воздействии привести к значительной деструктуризации бетона и коррозии арматуры и закладных деталей.

**Фото Ф-3.5.10. Значительные грибковые образования на плитах покрытия в разных участках крыши**

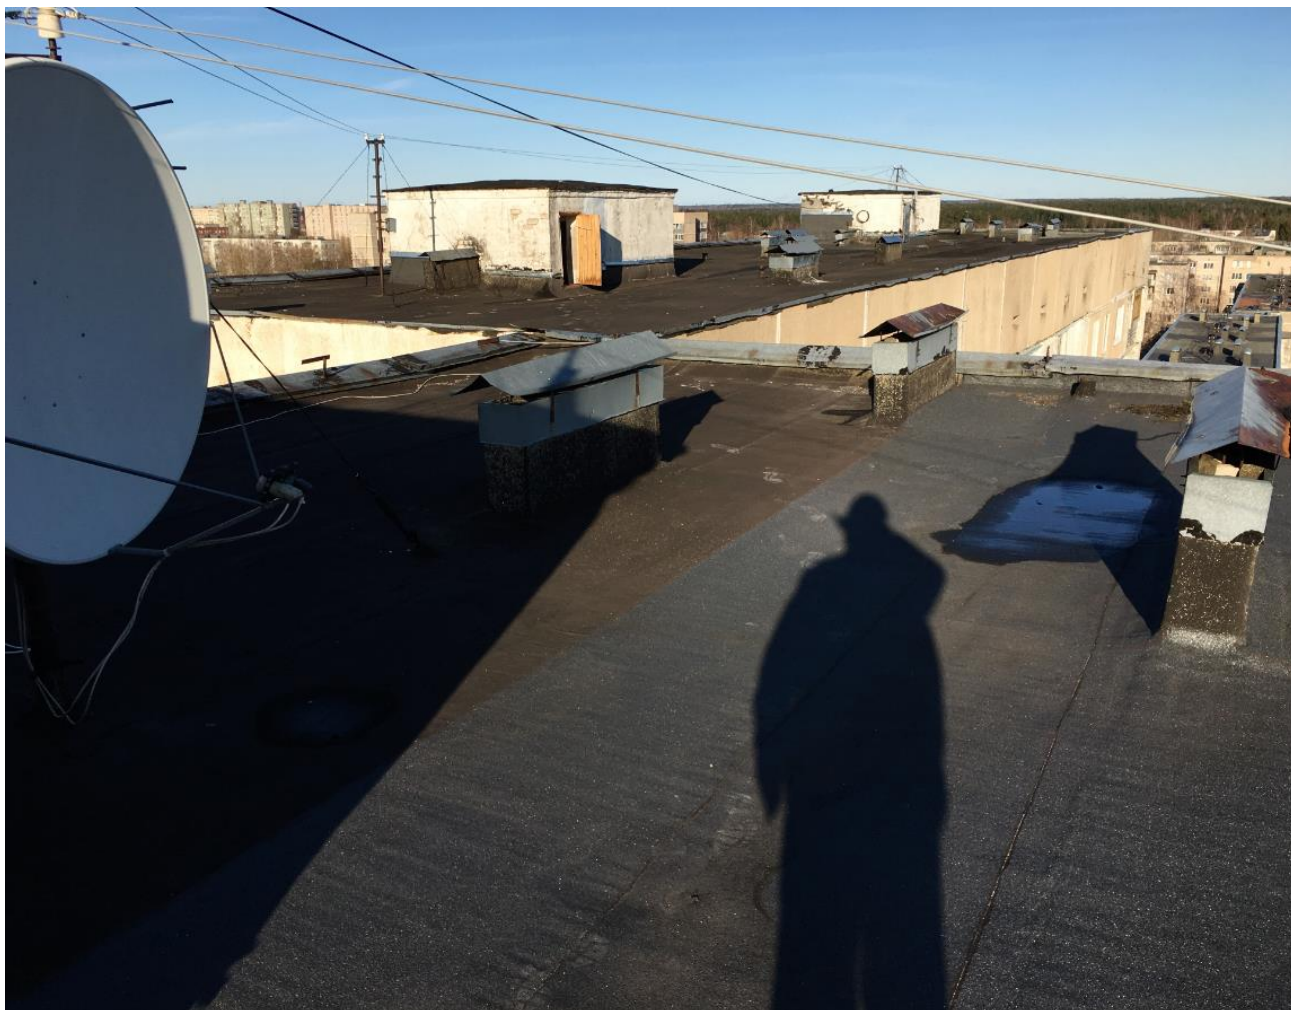
**Фото Ф-3.5.1.1. Общий вид кровли**

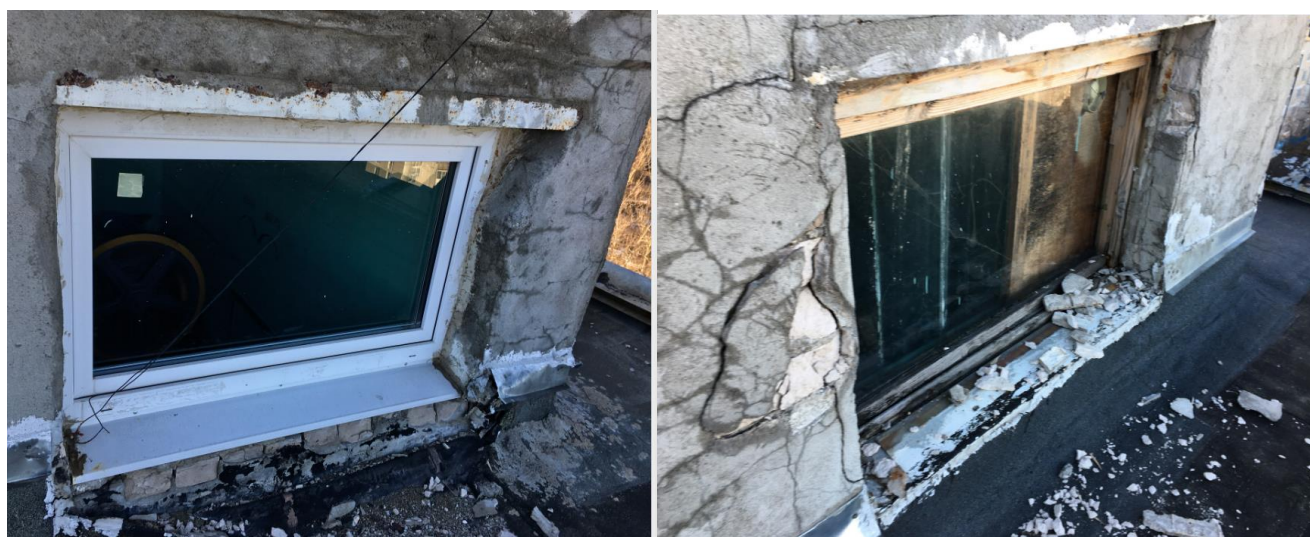
Обследуемая крыша имеет по два выхода на кровлю в каждой секции. Стены выходов на кровлю выполнены из силикатного кирпича, оштукатурены. Штукатурный слой поврежден, имеет распространённую по всей поверхности сетку трещин. Со стороны лифтовой шахты выходы на кровлю оборудованы окнами. Оконный блок секции в осях 1-13/А-Е выполнен из ПВХ-профилей, состояние работоспособное, однако после монтажа не была восстановлена герметичность примыкания кровельного «ковра» к выходу. Остальные оконные блоки – деревянные, их конструкция частично разрушена, требуется замена/восстановление. Дверные блоки выходов на кровлю также повреждены и требуют замены/восстановления.

**Фото Ф-3.5.1.4.Состояние штукатурного слоя, оконных блоков выходов на кровлю, примыкания кровельного «ковра» к выходам.**

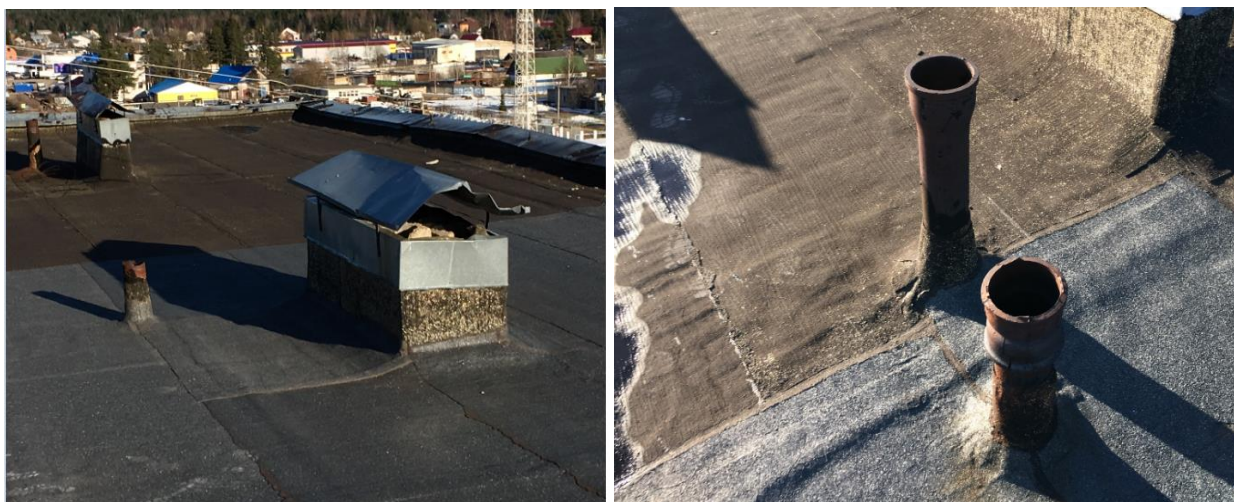
**Фото Ф-3.5.1.5.Состояние канализационных выпусков, колпаков вентиляционных шахт**

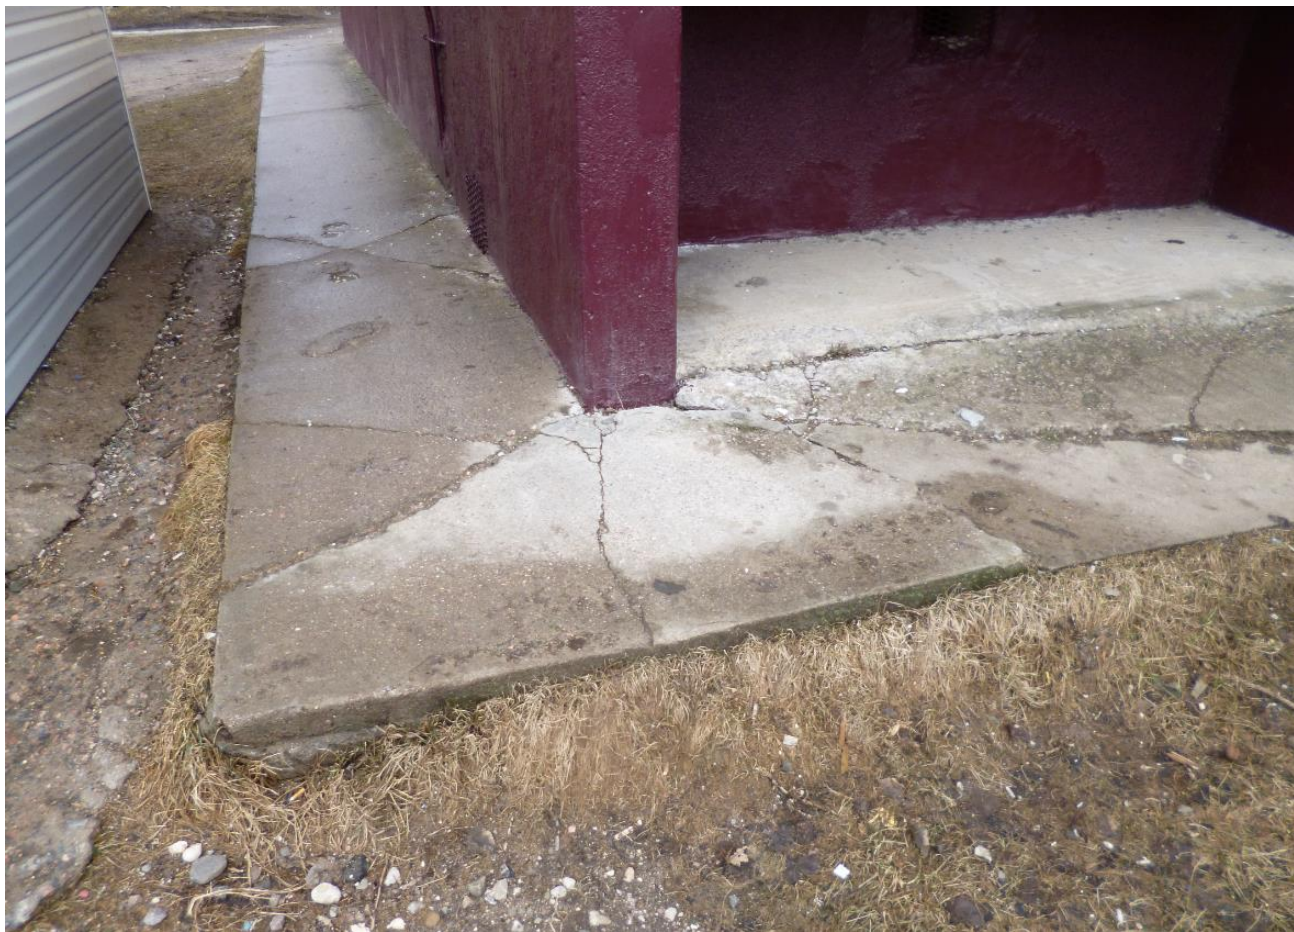
**Фото Ф-5.4. Состояние отмотки у пересечения осей А/1**

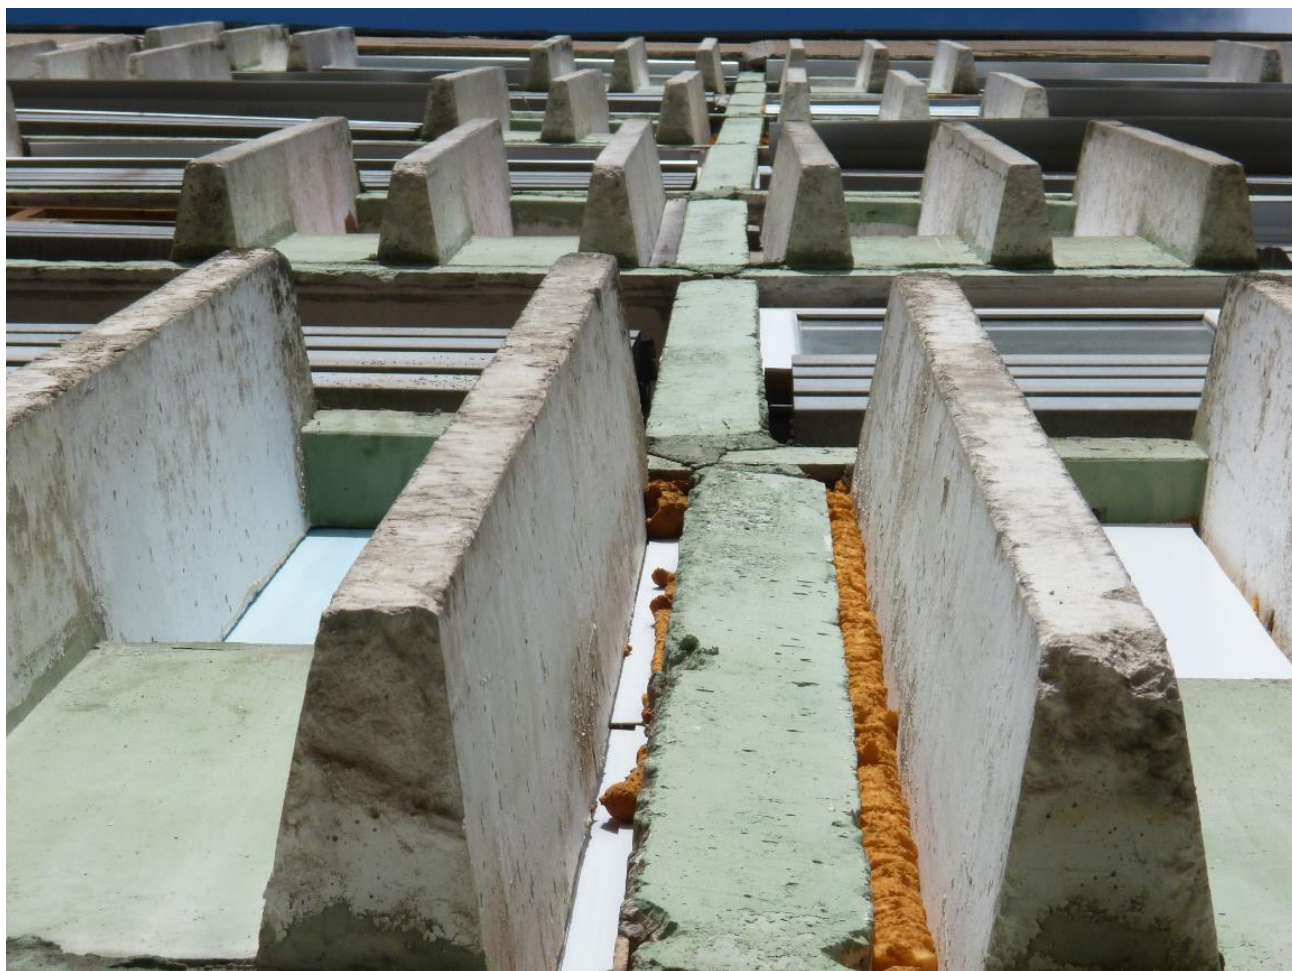
Фото Ф-5.10. Расположение несущих стеновых панелей со значительными эксцентриситетами

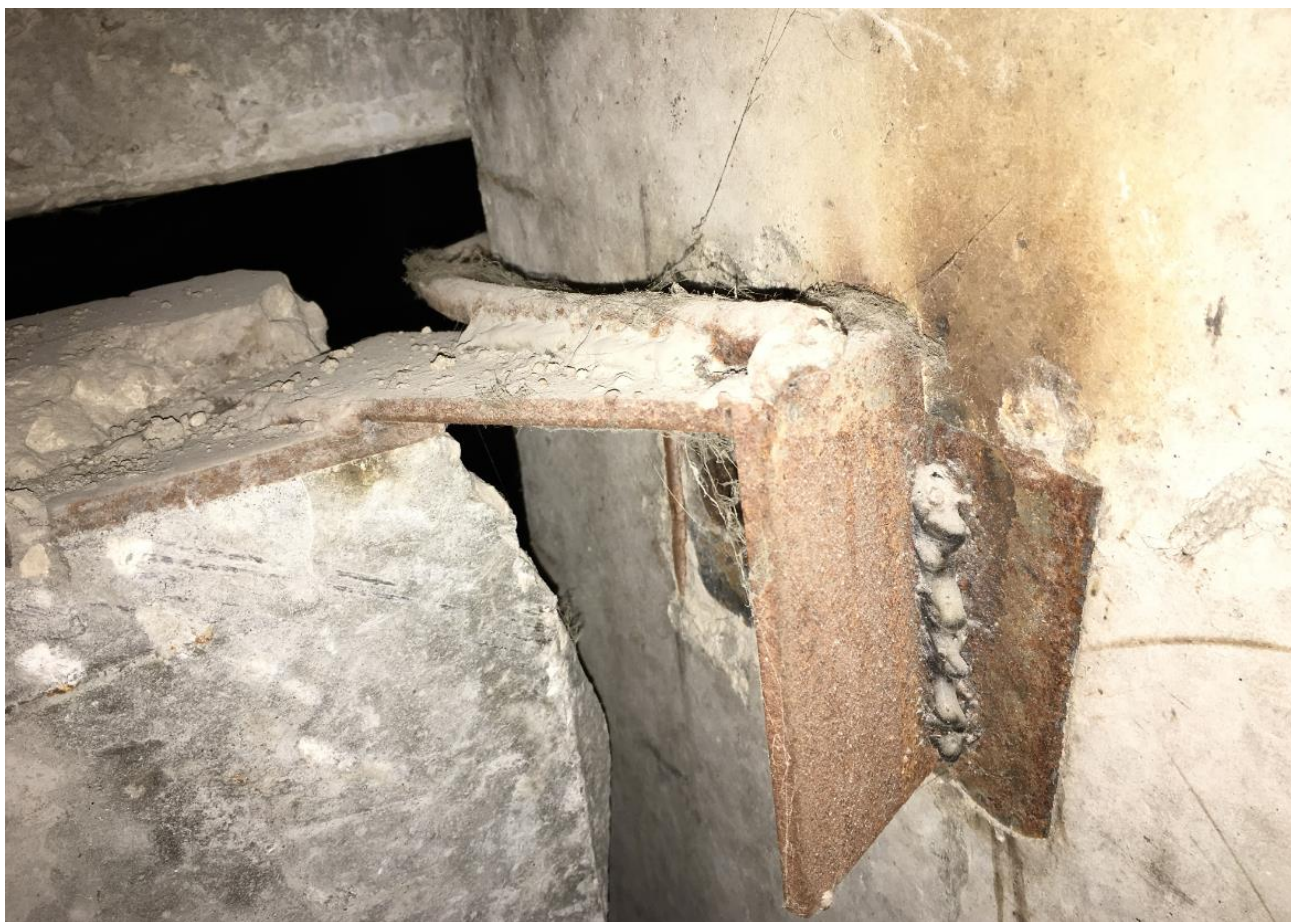
Фото Ф-5.12. Состояние узловых соединений в чердачном пространстве

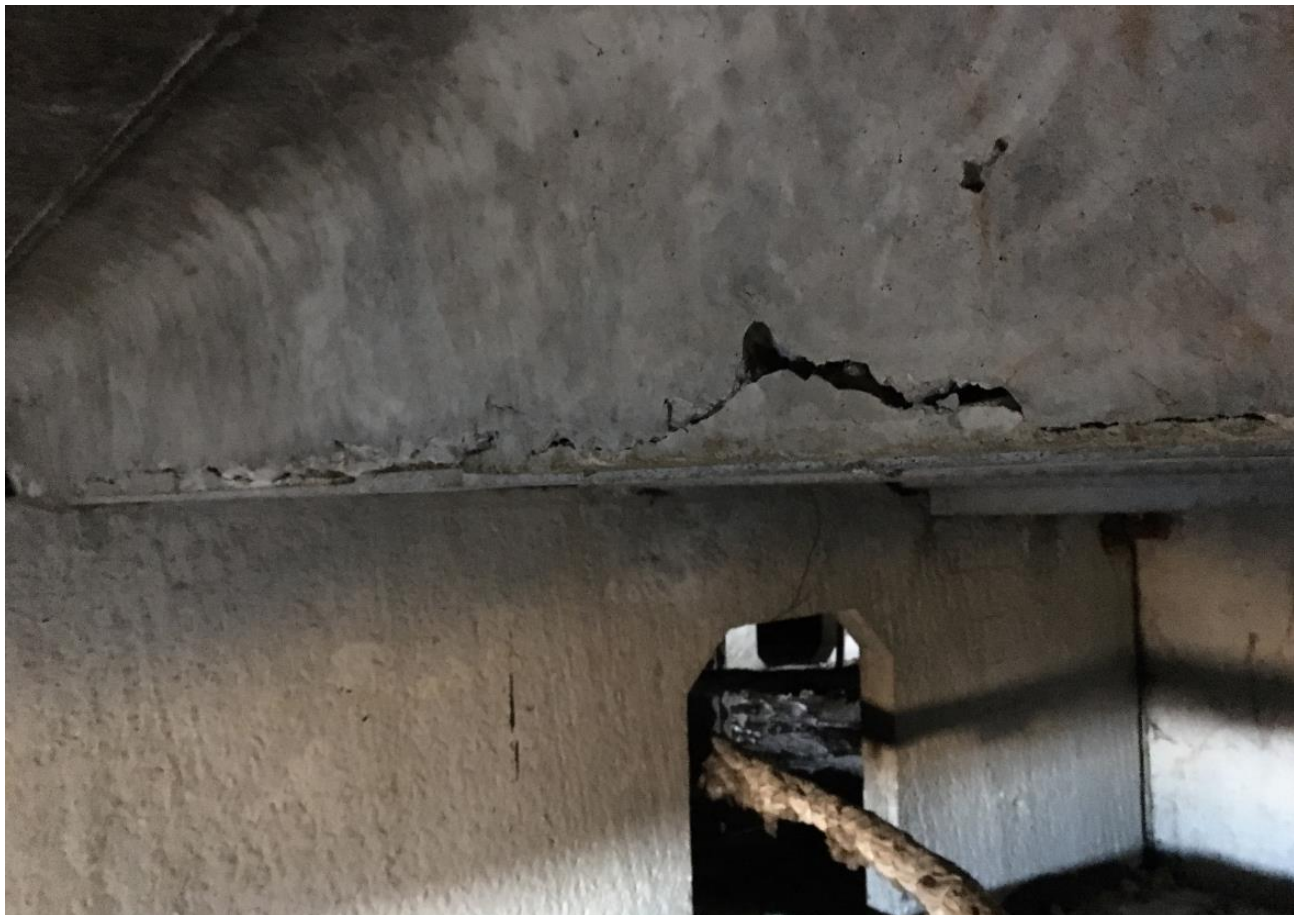
**Фото Ф-5.15. Заводские дефекты в продольном ребре плиты покрытия**

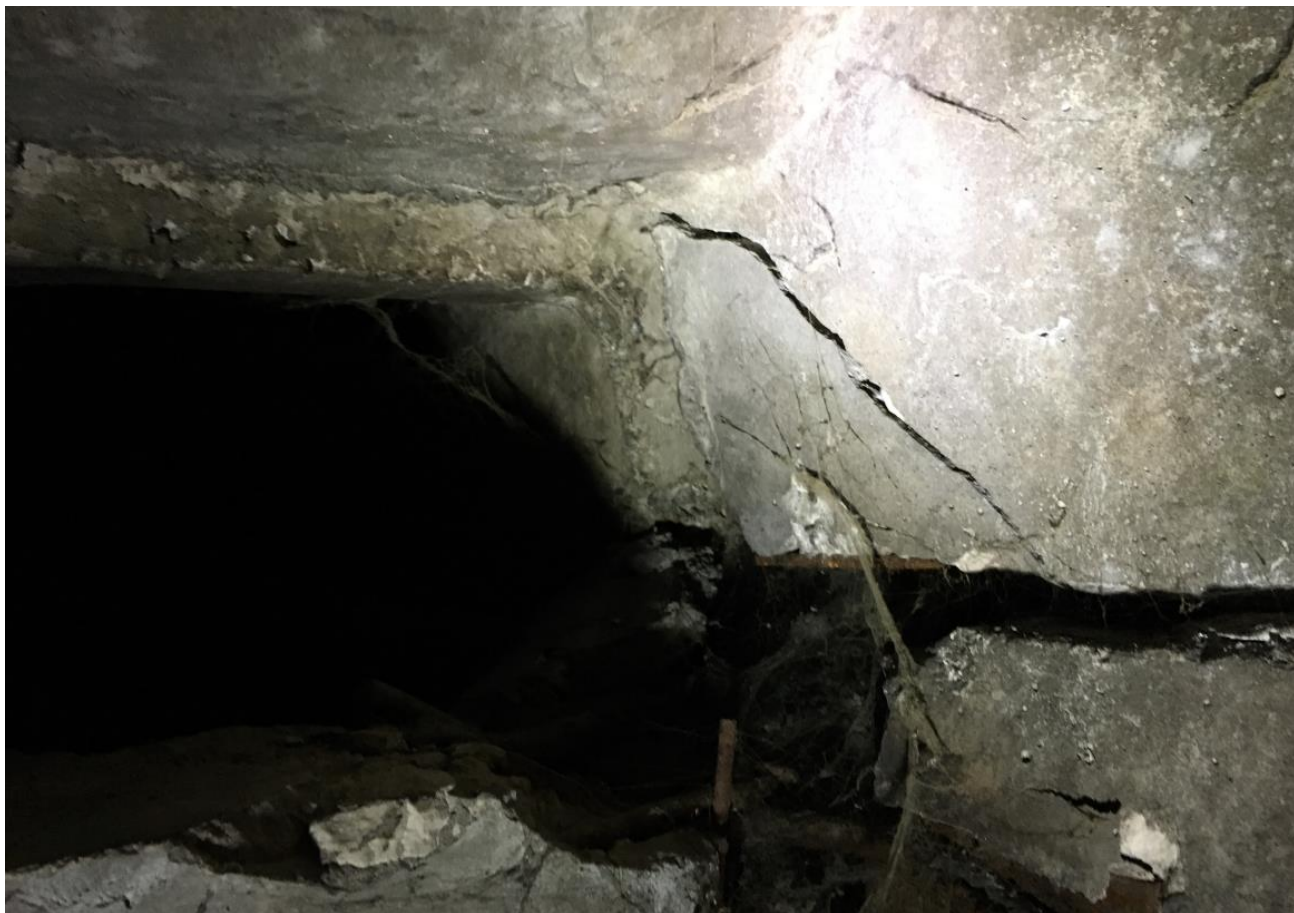
**Фото Ф-5.16. Скалывание бетона в опорной зоне продольного ребра плиты покрытия  
(предположительно вследствие подвижки узловых соединений)**

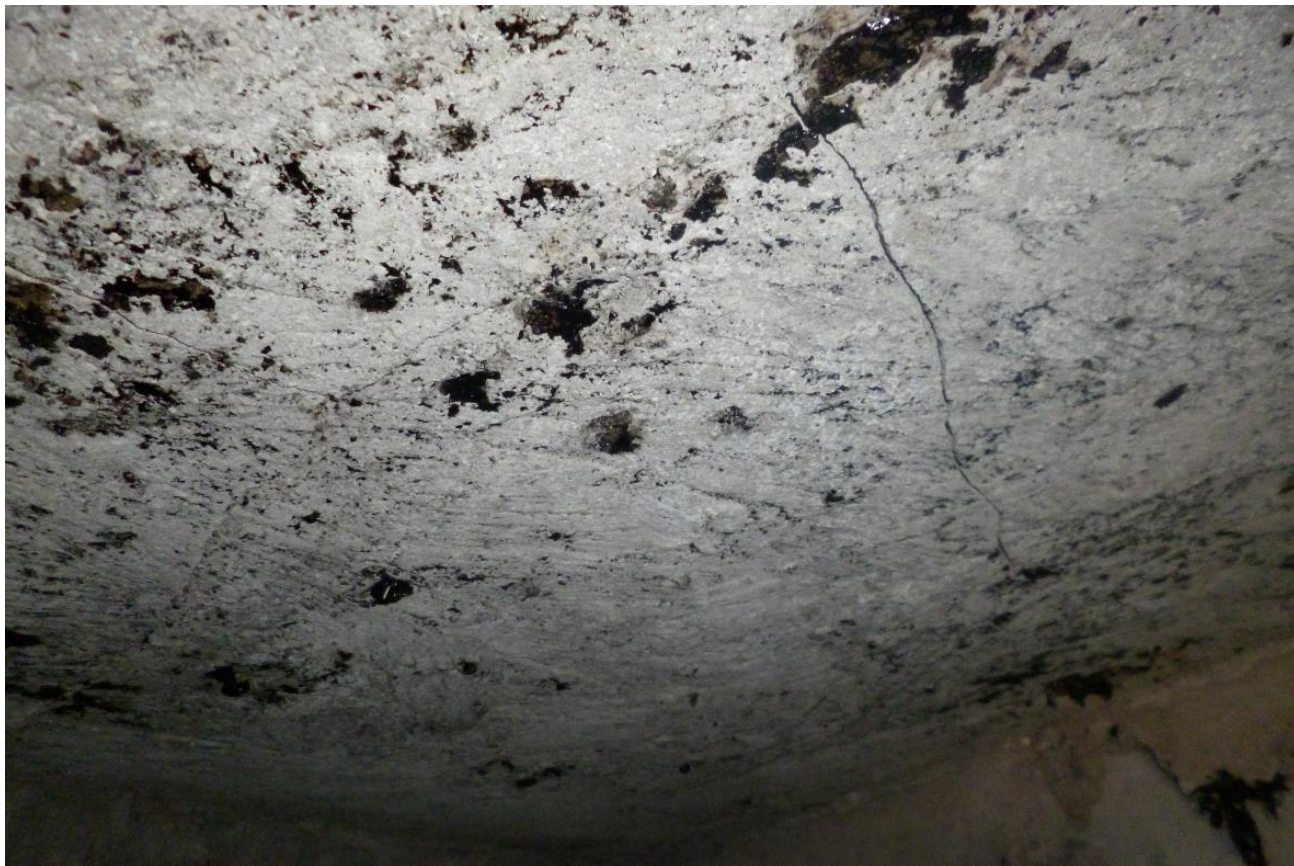
Следует отметить, что на месте обрушившийся плиты функции несущей ограждающей конструкции покрытия выполняет неармированная цементно-песчаная стяжка, в которой наблюдаются силовые трещины (см. раздел 5).

**Фото Ф-5.17. Трещины в стяжке в месте обрушения плиты покрытия в осях 1-2/Б-В**

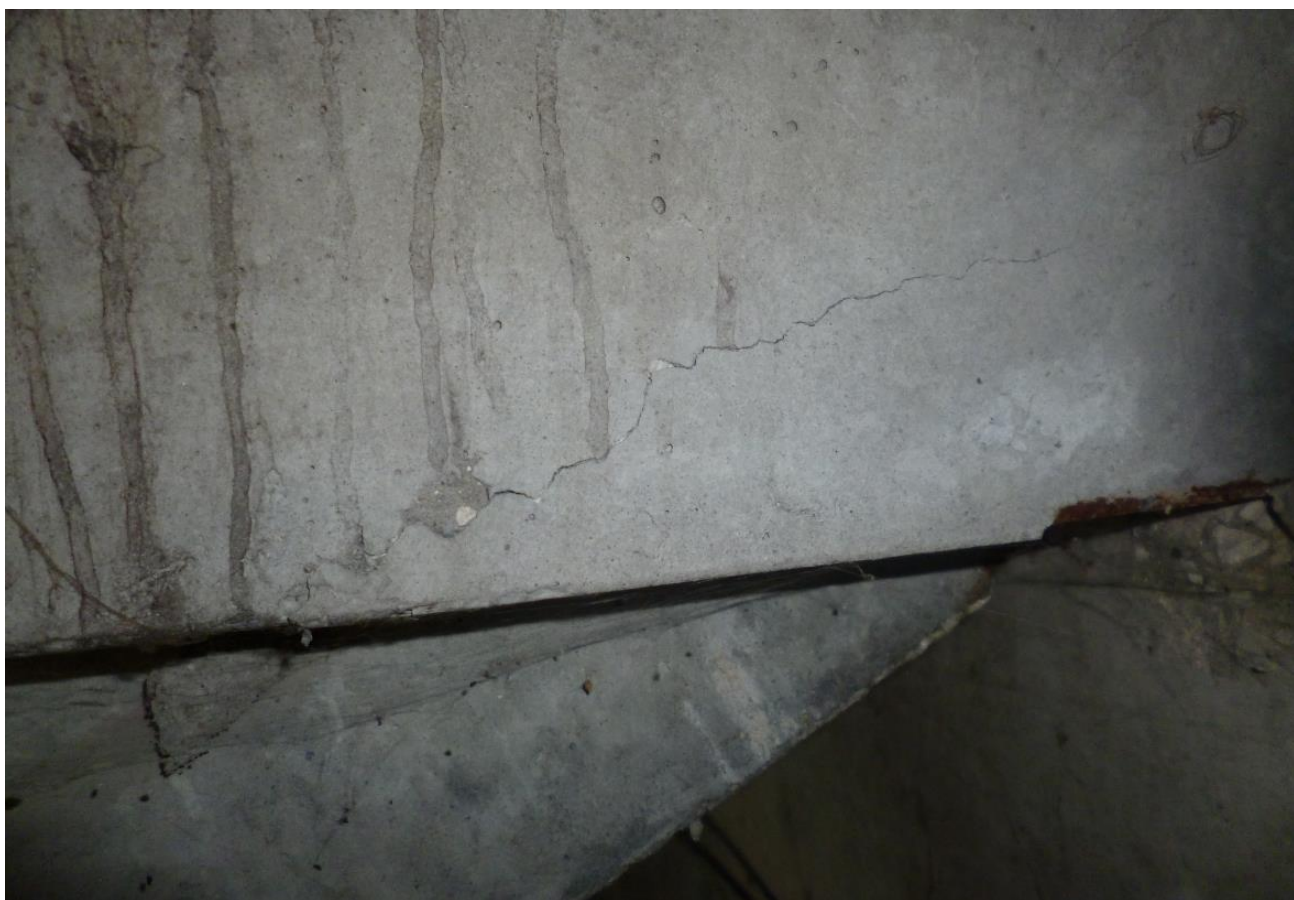
**Фото Ф-5.18. Скалывание бетона в опорной зоне продольного ребра плиты покрытия**

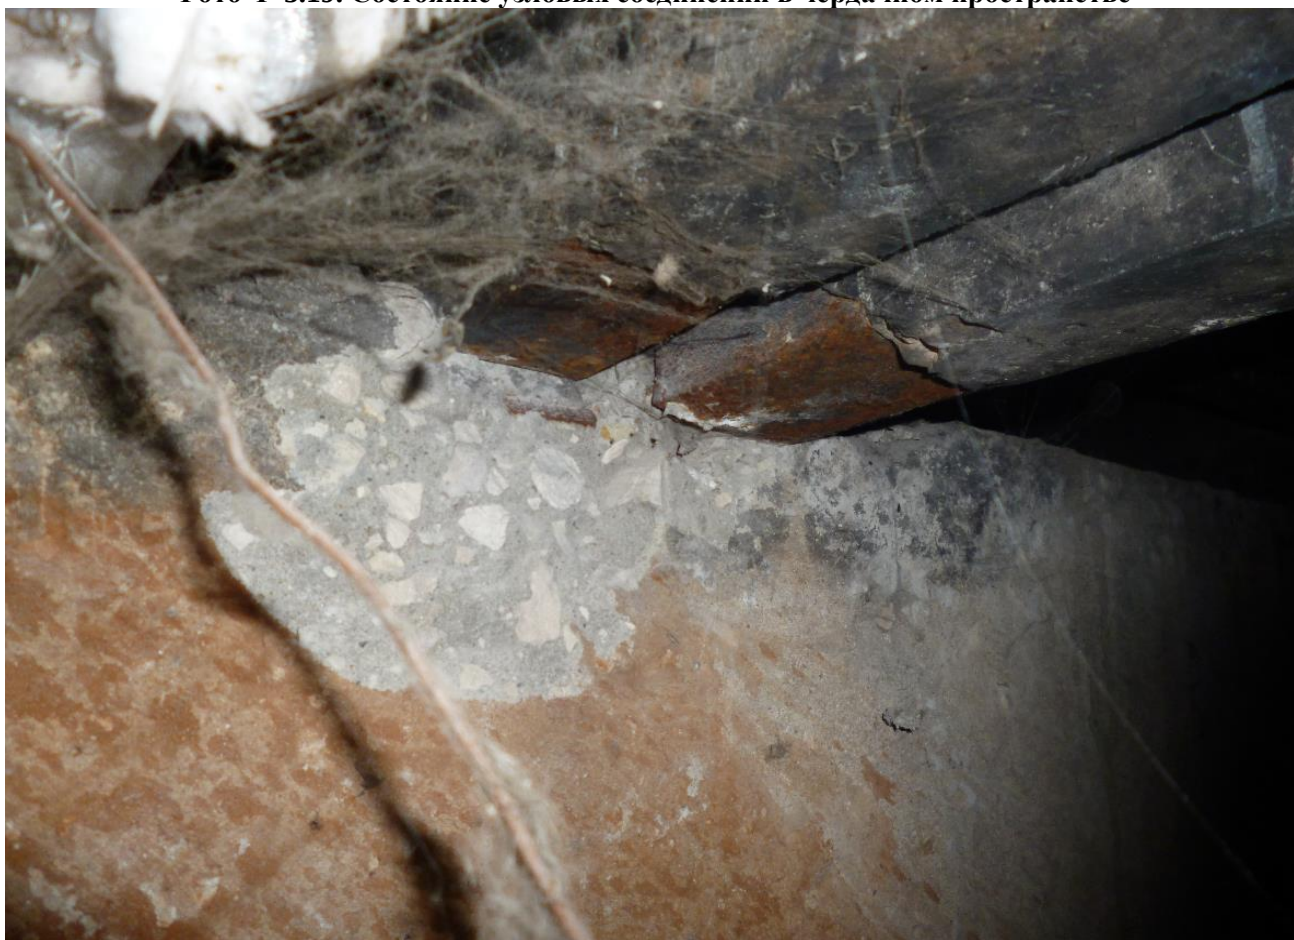
**Фото Ф-5.20. Отсутствие закладных деталей в стеновой панели месте опирания плиты; скалывание бетона в месте опирания плит**

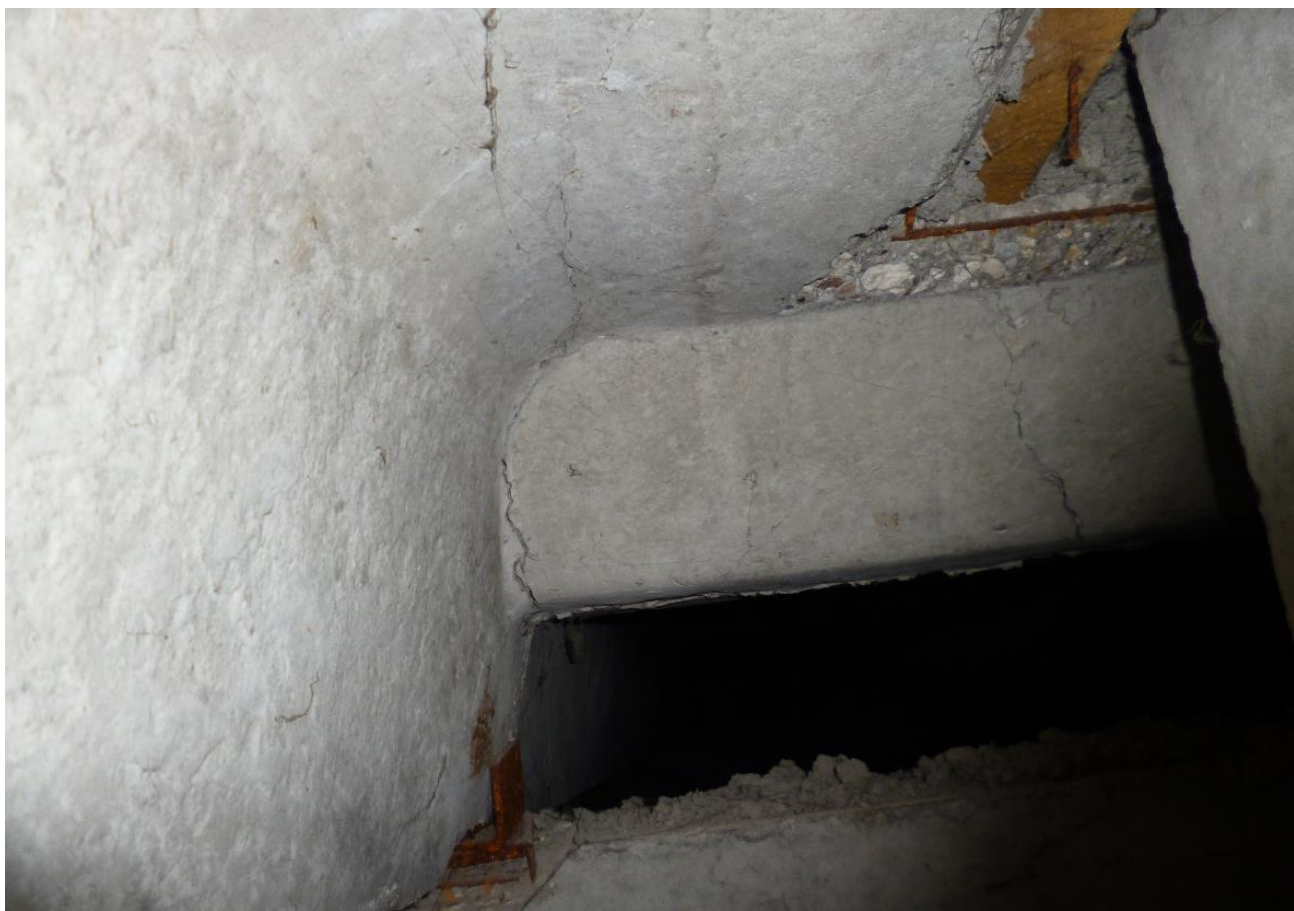
Фото Ф-5.24. Трещина в поперечном ребре плит покрытия

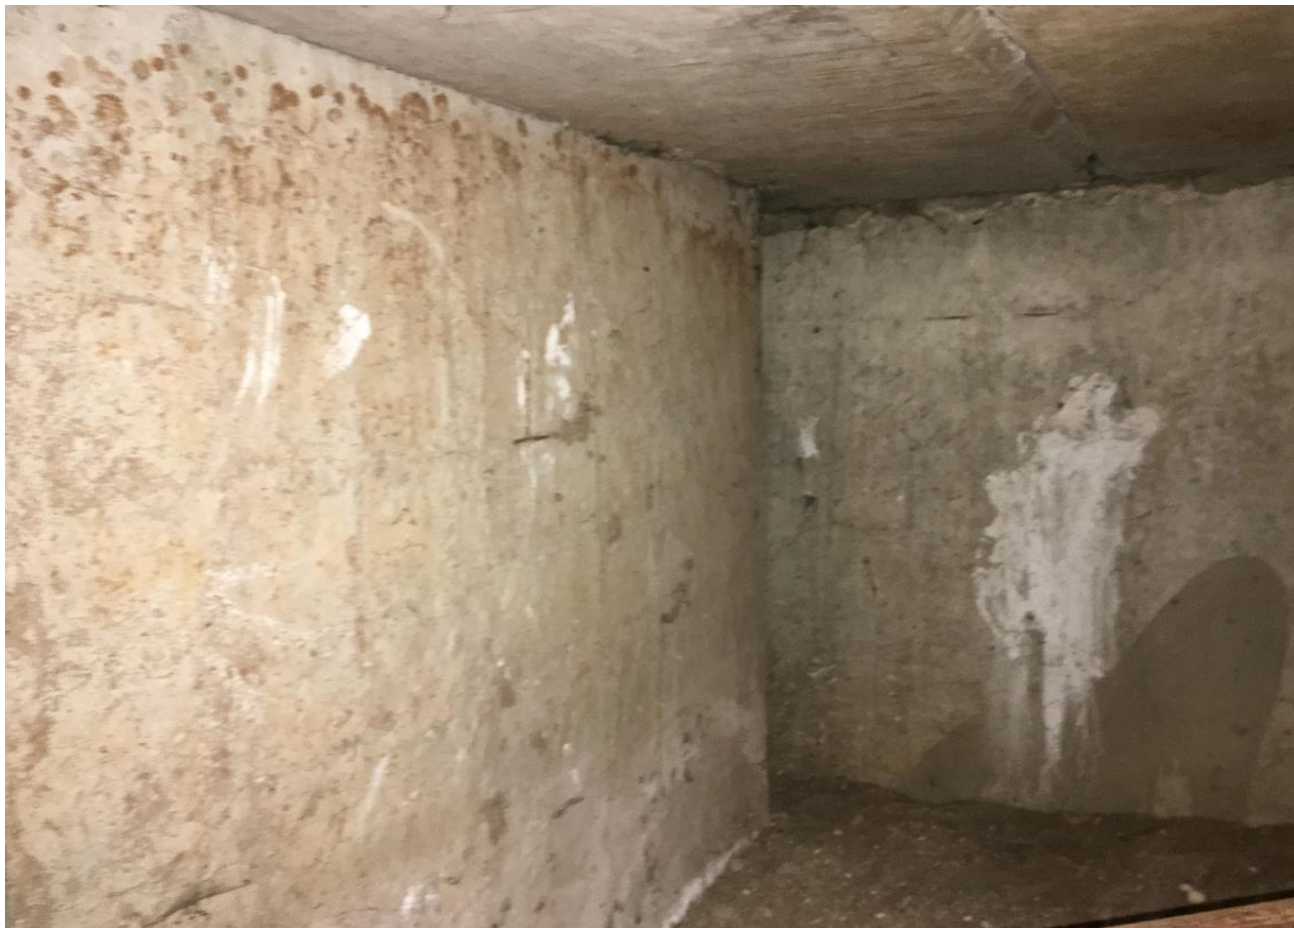
**Фото Ф-5.25.Состояние сборных железобетонных конструкций в подвальном помещении**

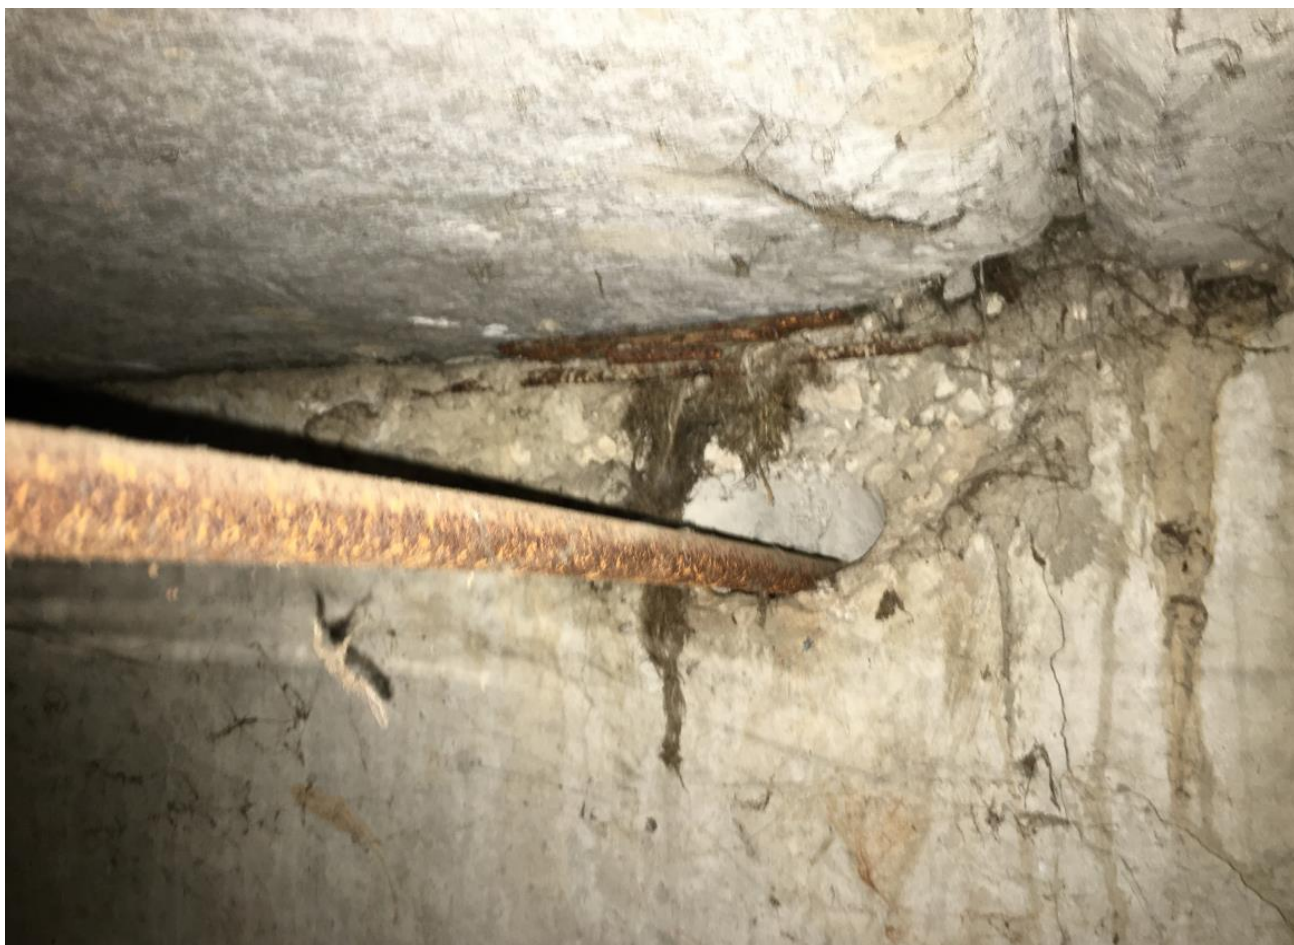
**Фото Ф-5.26. Локальные разрушения подвальной стеновой панели в опорной зоне**

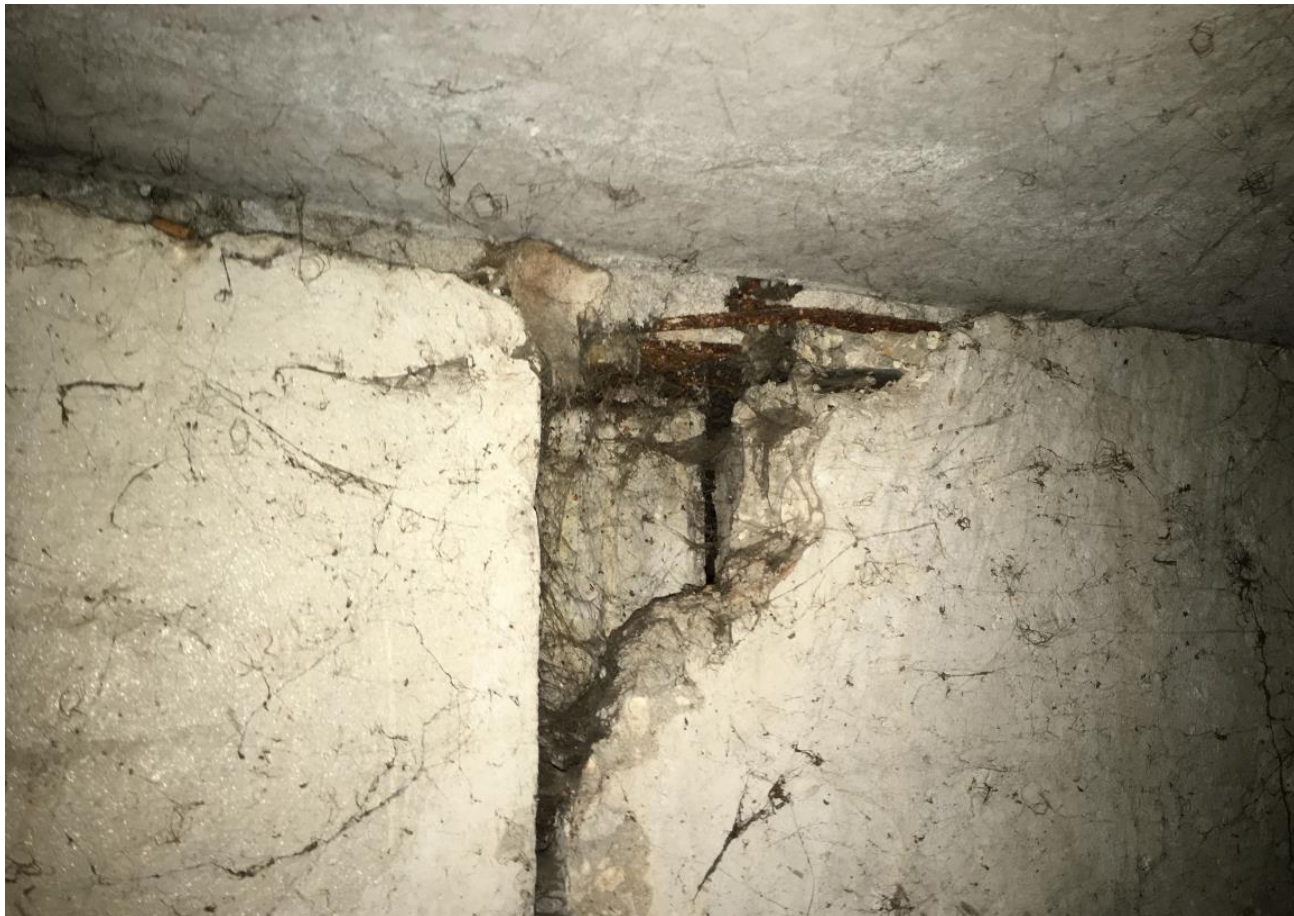
**Фото Ф-5.27. Локальные разрушения подвальной стеновой панели в опорной зоне не эксплуатационного характера**

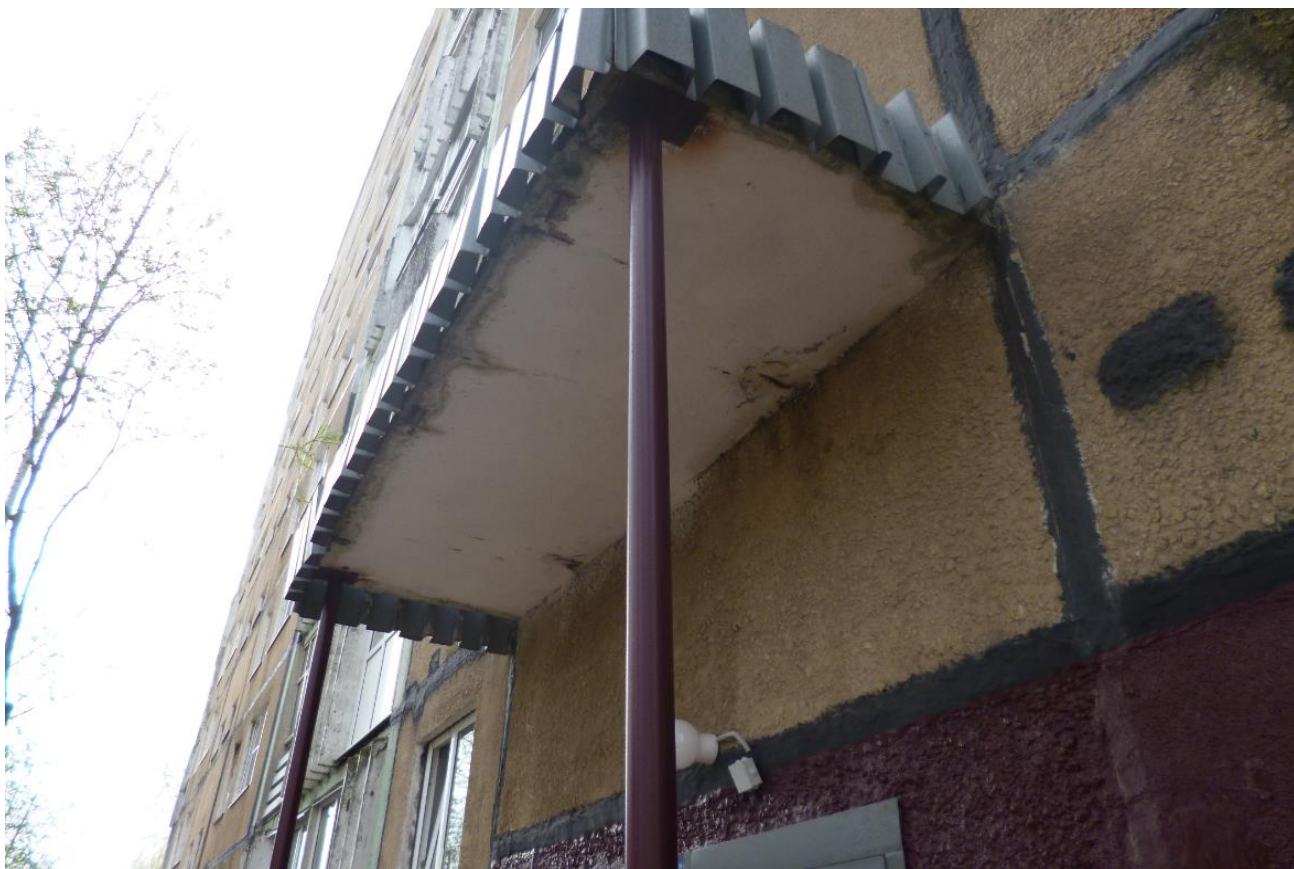
**Фото Ф-5.28. Состояние козырьков входной группы**

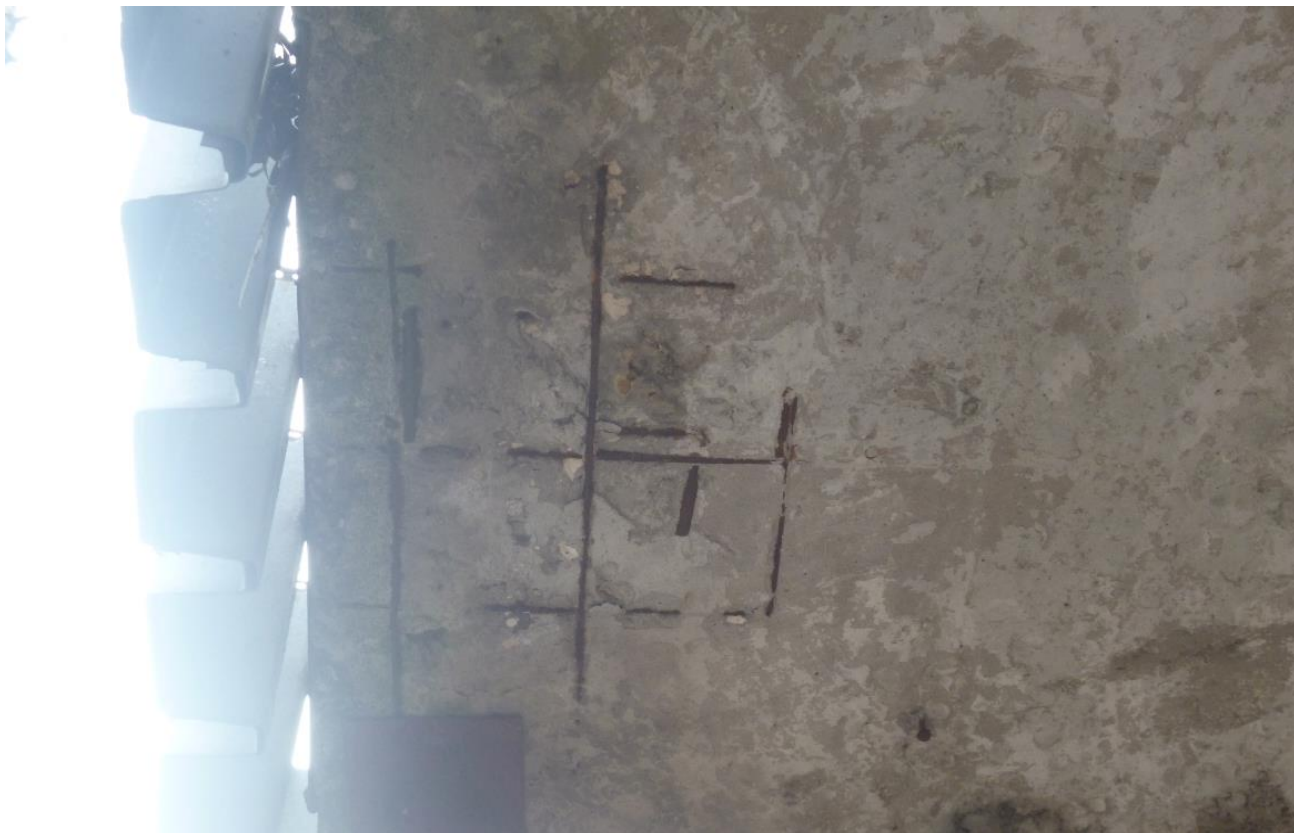
**Фото Ф-5.30. Оголение арматурных сеток козырька входной группы**
