## **Строительно-техническая экспертиза технического состояния строительных конструкций многоквартирного жилого дома, расположенного по адресу: Тверская область, г. Удомля, ул. Энтузиастов, д.12**

84-03.2018-СТЭ

Строительно-техническая экспертиза

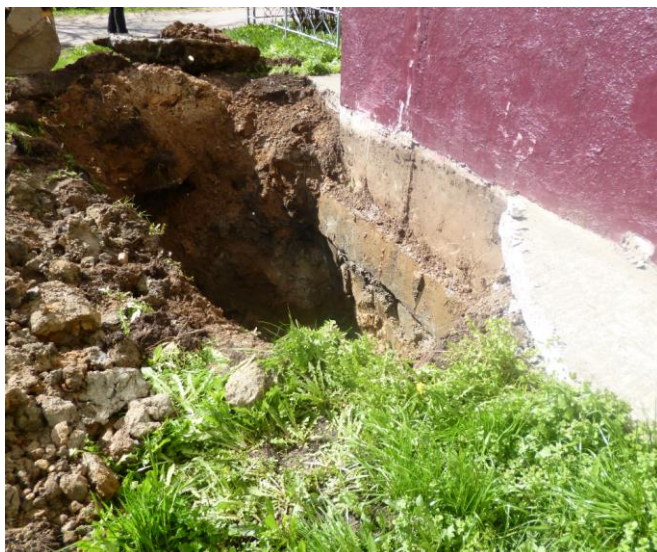
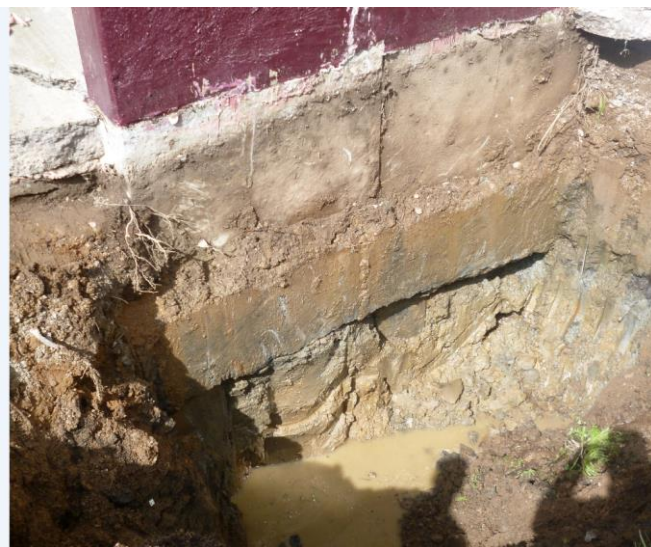
**Фото Ф-3.1.1. Шурф Ш-1**

В ходе проведения обследования шурфа Ш-1 было установлено, что фундамент – свайный (прямоугольные сборные железобетонные сваи 300х300 мм) на монолитном ростверке. Высота ростверка – 440 (до 450) мм. Глубина заложения фундамента – 1350 мм до уровня подошвы ростверка от уровня отмостки. Монолитный ростверк выступает за плоскость цокольных панелей в среднем на 150 мм.

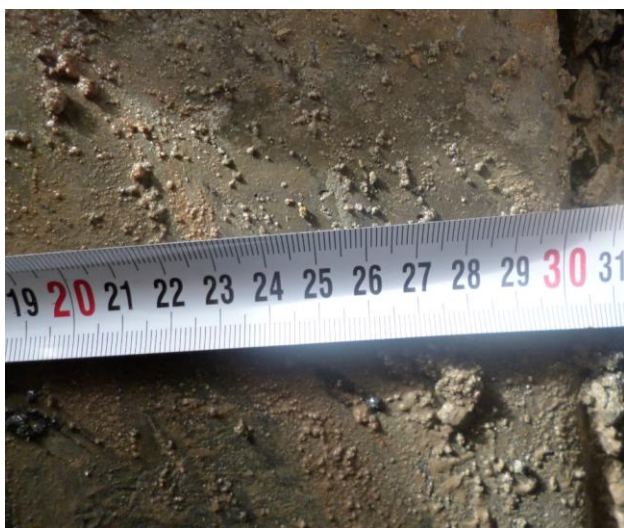
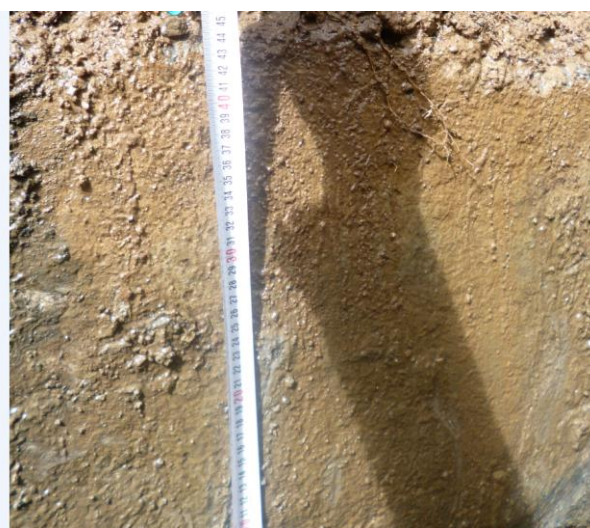
**Фото Ф-3.1.2. Измерение геометрических размеров сваи и ростверка**

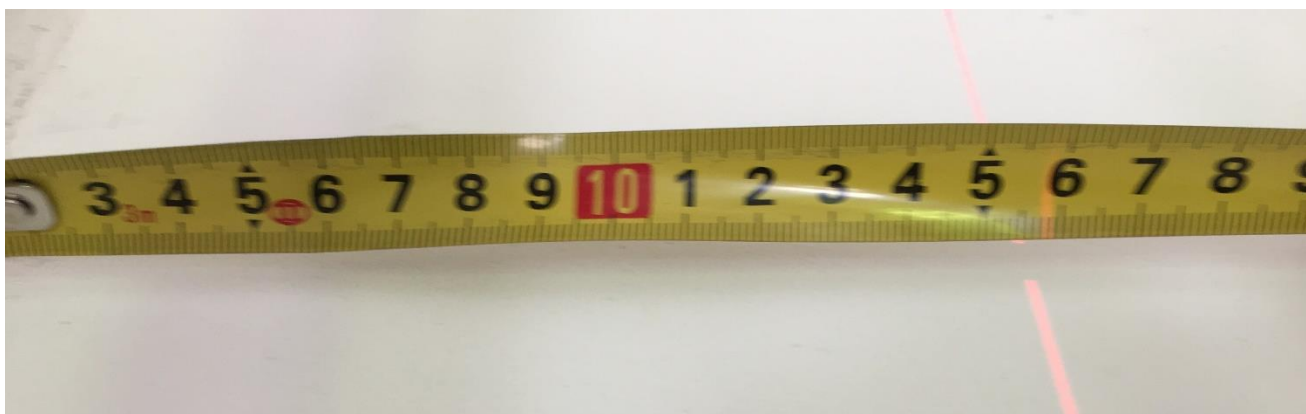
высоте до 60 мм, что является нарушением требований СП 70.13330.2012 «Несущие и ограждающие конструкции». В некоторых швах между панелями имеются волосяные трещины.

Фото Ф3.2.3.3. Квартира №11, 3 этаж. Отклонение наружной стеновой панели.

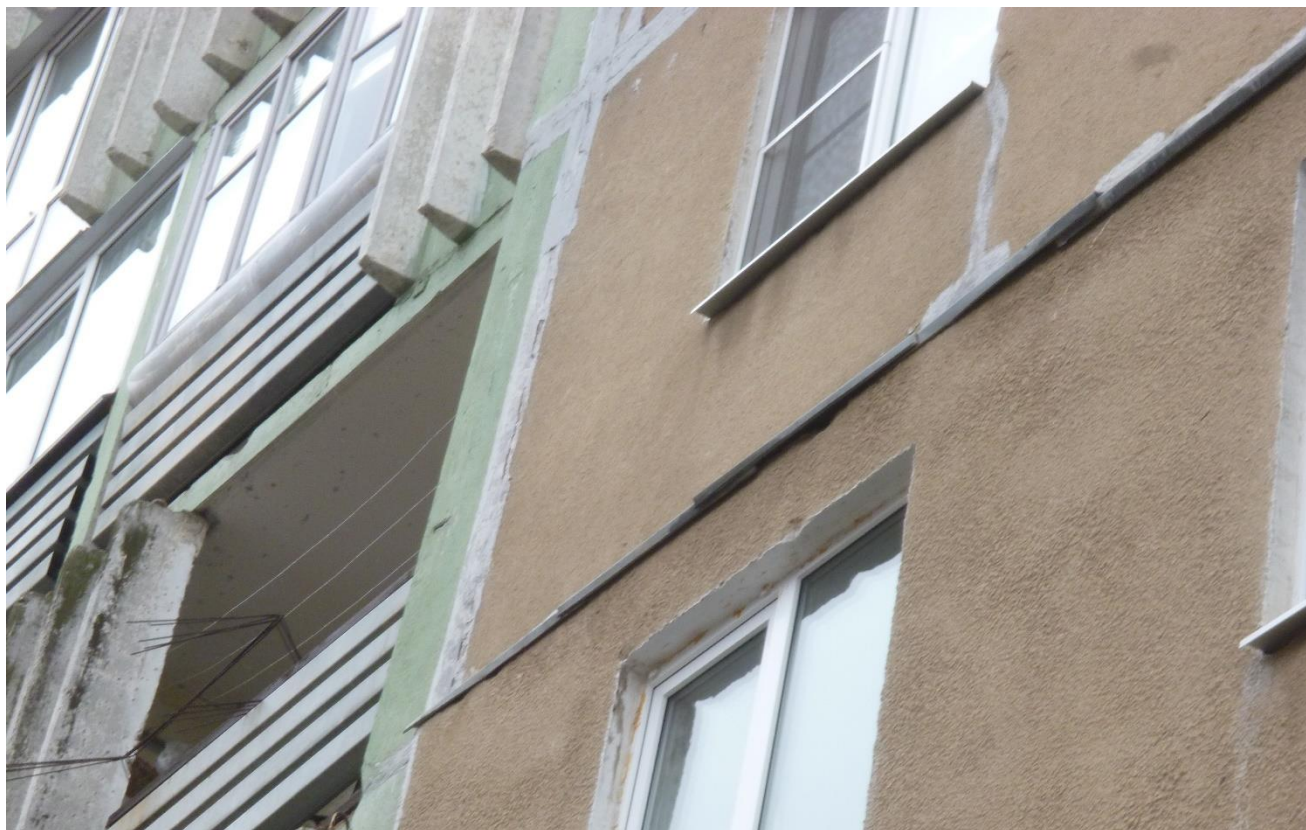
Фото Ф3.2.3.4. Квартира №11, 3 этаж. Отклонение наружной стеновой панели (снаружи).

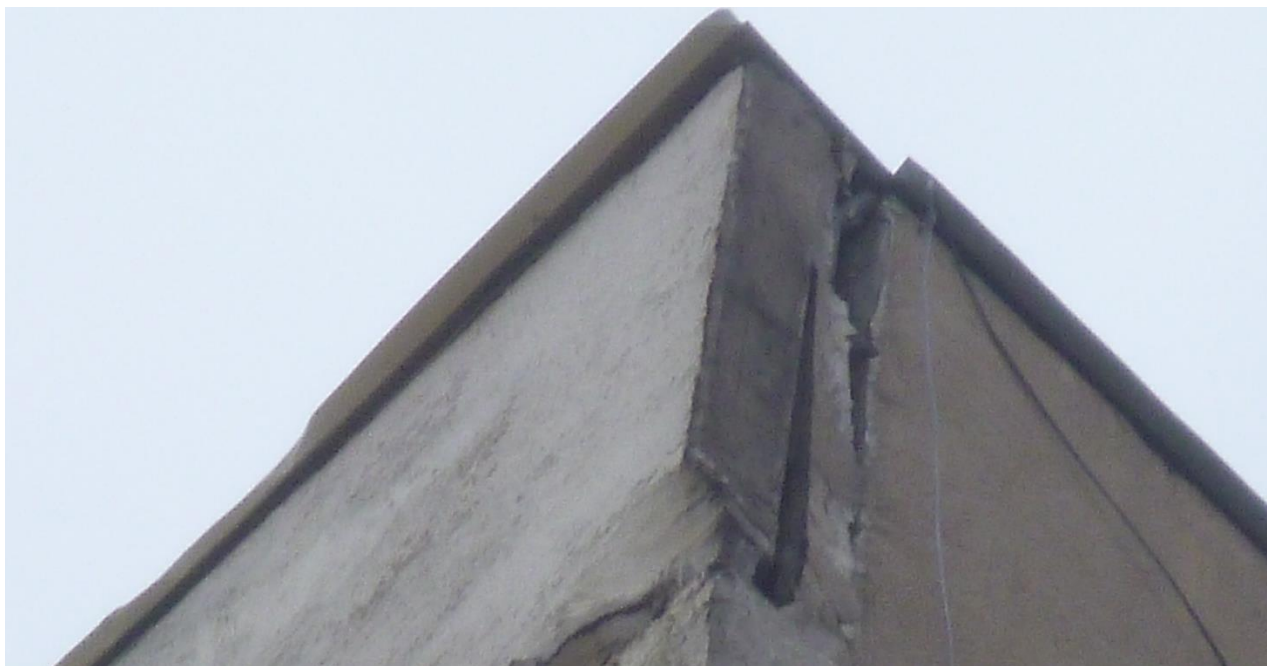
Наибольшее смещение имеет торцевая карнизная панель, расположенная в пересечении осей 1 и А (см. графическую часть). Панель имеет смещение от оси 1 до 70 мм, межпанельный шов не заделан, сварные соединения закладных деталей крепления плит нарушены. По укреплению данной панели выполнены противоаварийные мероприятия: усиление путем установки в двух уровнях по высоте телескопических опорно-распорных стоек Ø 102 мм и крепление торцевой панели к стеновой двумя связями из уголков 75х75х5.

**Фото Ф3.2.3.7. Смещение торцевой панели от оси 1.**

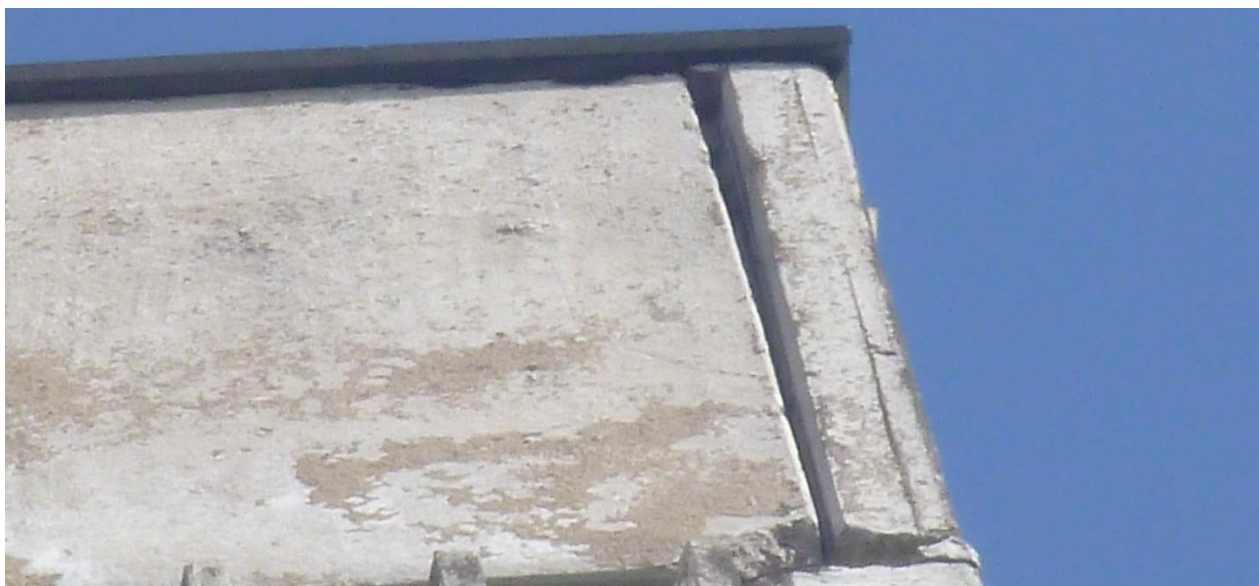
Межпанельный шов карнизной панели в пересечении осей 4-А' не заполнен. Данная карнизная панель имеет отклонение по вертикали от оси 4 равное 30 мм, что является нарушением требований СП 70.13330.2012 «Несущие и ограждающие конструкции».

**Фото Ф3.2.3.8. Смещение торцевой панели от оси 4.**

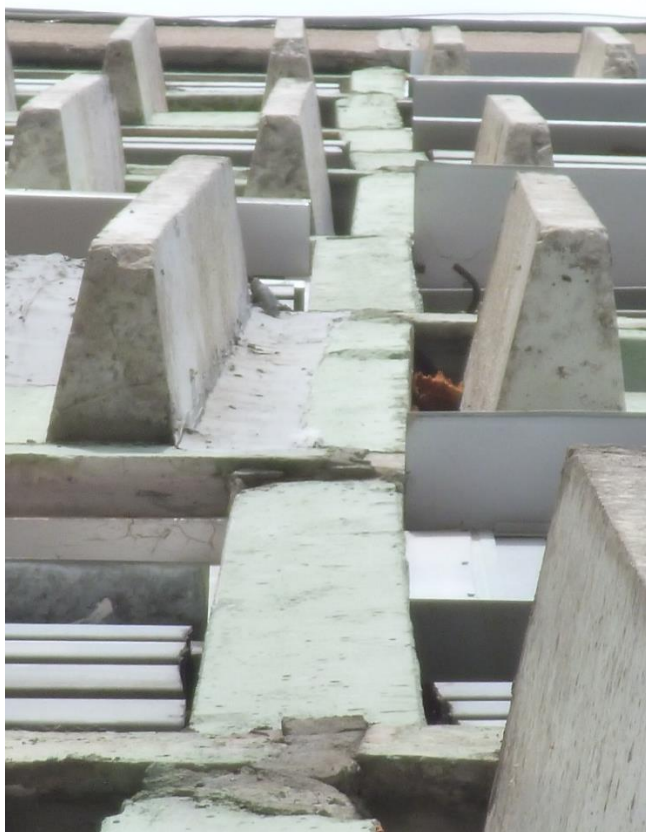
При визуальном обследовании железобетонных плит лоджий признаков высоких напряжений, трещин не обнаружено. Отклонений по горизонтали верхних и нижних плит лоджий не выявлено. В отдельных местах отмечены значительные отклонения (до 70 мм) мест стыковки соседних по высоте вертикальных железобетонных плит, разделяющих лоджии. Их отклонения по высоте также имеют высокие значения (свыше 10 мм). Указанные выше значения являются нарушением требований СП 70.13330.2012 «Несущие и ограждающие конструкции». Данные дефекты являются результатом некачественно выполненных строительно-монтажных работ.

Фото Ф3.2.4.1 Отклонения плит лоджий.

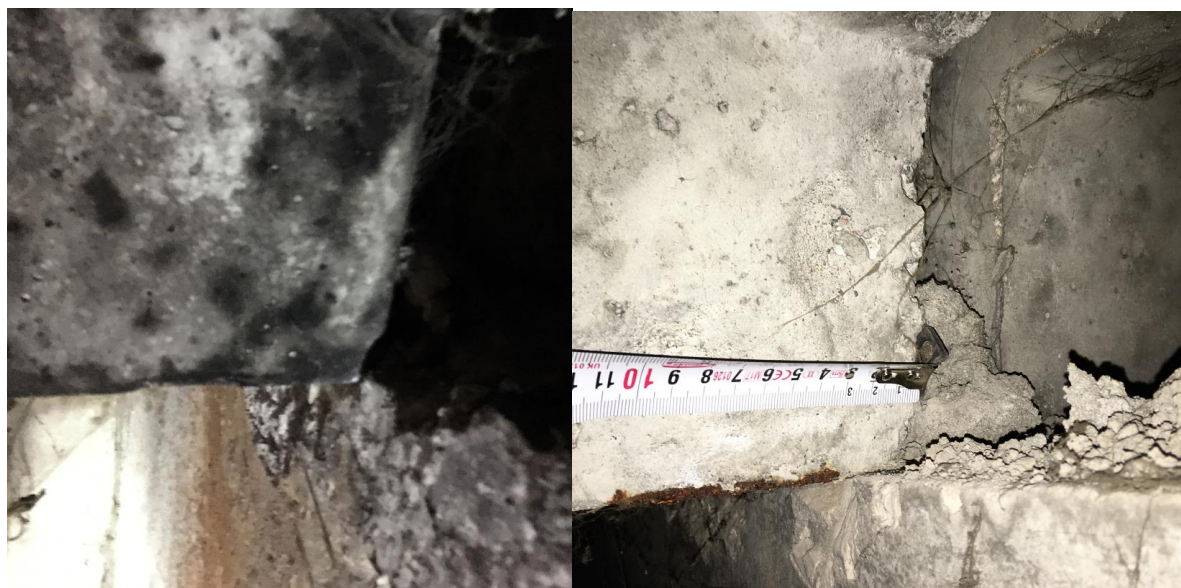
определенных участках (в частности, участок в осях 1-2/А-В) опирание фактически отсутствует; значительная часть плит покрытия имеет глубину опирания 25-35 мм, что является недопустимым, так как может повлечь внезапное обрушение вследствие скалывания бетона или недостаточности сил трения, удерживающих плиты от обрушения на момент проведения строительно-технической экспертизы (глубина опирания ребристых плит покрытия при наличии закладных деталей должна быть не менее 70 мм)

**Фото Ф-3.5.2. а) Фактическая глубина опирания - 0 мм; б) глубина опирания - 22 мм**

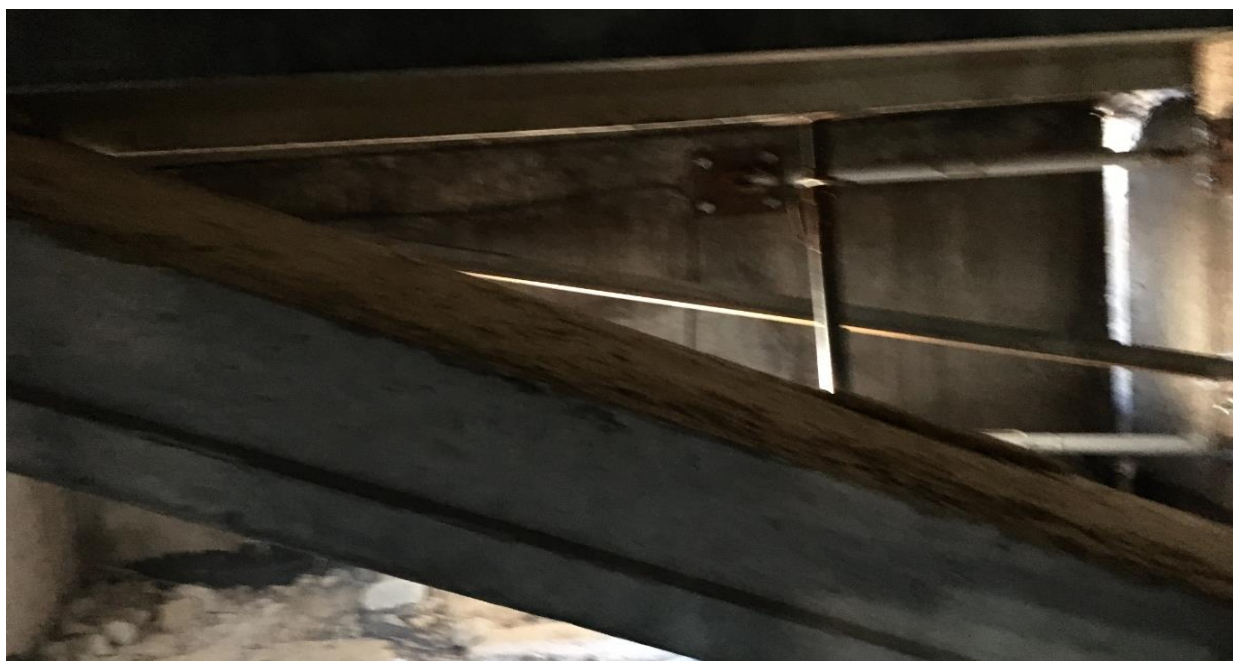
На участке в осях 1-2/А-В на момент обследования было обнаружено обрушение одной из плит покрытия вследствие недостаточной глубины опирания:

**Фото Ф-3.5.3. Обрушение плиты покрытия на участке в осях 1-2/А-В**

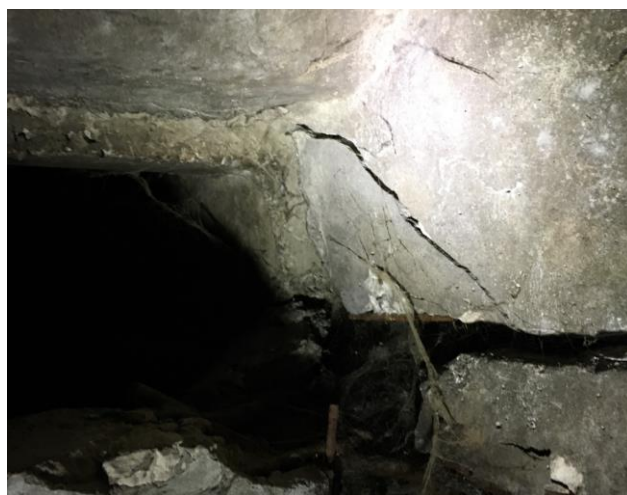
В ходе проведения обследования было обнаружено значительное количество механических повреждений плит, часть из которых могла возникнуть до эксплуатации рассматриваемых конструкций в составе обследуемого перекрытия, а некоторые – как результат узловых смещений несущих конструкций вследствие недостаточного соединения/отсутствия соединения закладных деталей и общей подвижности конструктивной схемы (см. Раздел 5). Были обнаружены: значительные оголения рабочей и конструктивной арматуры (см. Рис.3.5.2, Фото Ф-3.5.7), значительные по объему сколы продольных ребер, непроектные не усиленные отверстия в полках, оголения рабочей и конструктивной арматуры:

| <p style="text-align: center;">в)</p> <p style="text-align: center;"><b>Фото Ф-3.5.8. а) значительные повреждения продольного ребра в опорной зоне с оголением арматуры и закладной детали; б) значительные сколы продольного ребра крайней плиты вследствие узловых перемещений; в) оголение конструктивной и рабочей арматуры продольных ребер плит</b></p> <p>Вторым по распространенности дефектом (после недостаточной глубины опирания) обследуемых ребристых плит являются трещины в месте примыкания поперечного ребра к продольному ребру со значительным распространением вдоль последнего (см. Рис.3.5.2., Фото Ф-3.5.9). Ширина раскрытия данных трещин в подавляющем большинстве рассматриваемых</p> | | | | | | | |

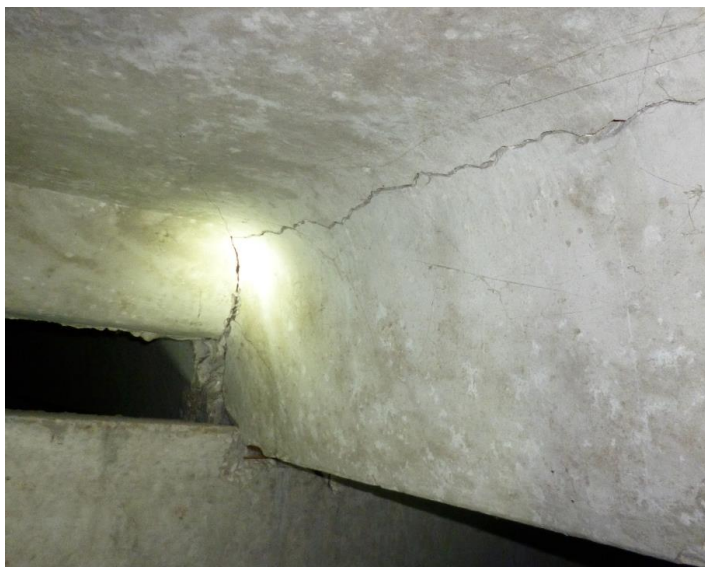
а)

Вторым по распространенности дефектом (после недостаточной глубины опирания) обследуемых ребристых плит являются трещины в месте примыкания поперечного ребра к продольному ребру со значительным распространением вдоль последнего (см. Рис.3.5.2., Фото Ф-3.5.9). Ширина раскрытия данных трещин в подавляющем большинстве рассматриваемых

конструкций составляет более 0,5 мм, а в отдельных случаях достигает 5-7 мм, что является недопустимыми условиями эксплуатации железобетонных конструкций.

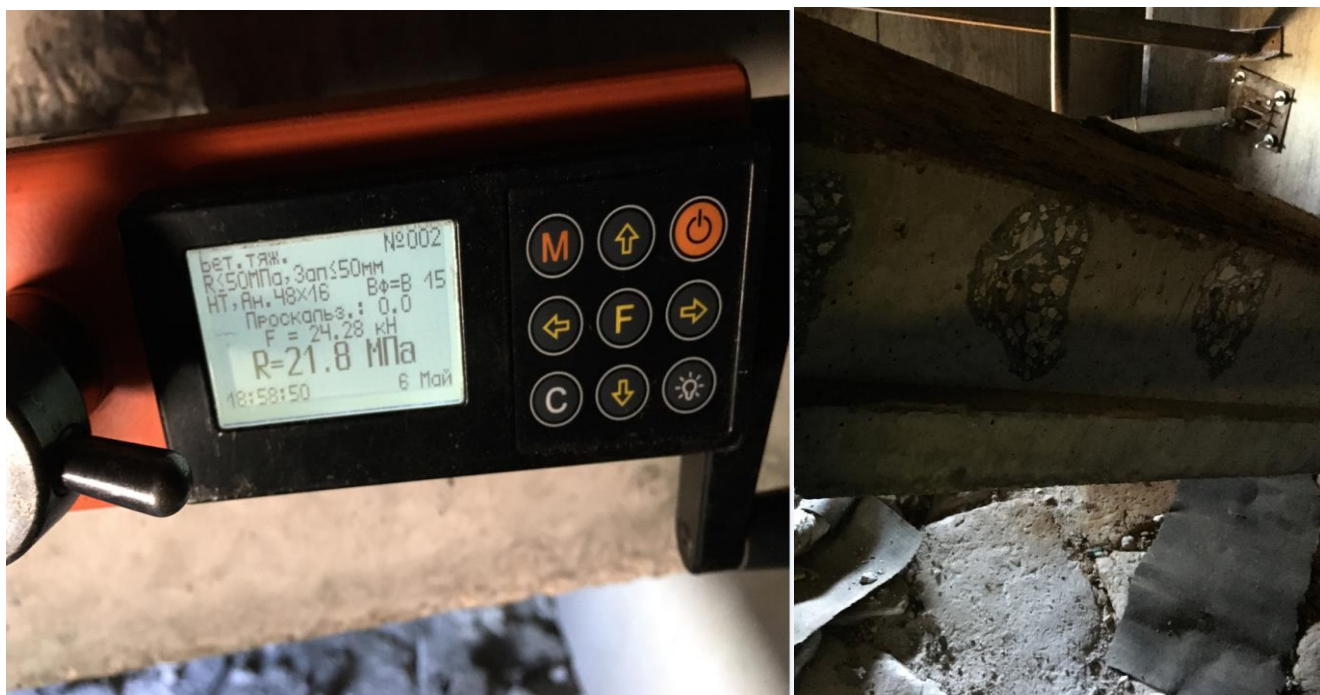
Фото Ф-3.5.11. Определение прочности бетона плиты покрытия ПР-36-12-1

Прочность бетона исследовалась у обрушившейся плиты в осях 1-2/А-В. Данная плита имеет маркировку ПР-36-12-1 (см. раздел 5). Результаты испытаний приведены в табл. 3.5.1:

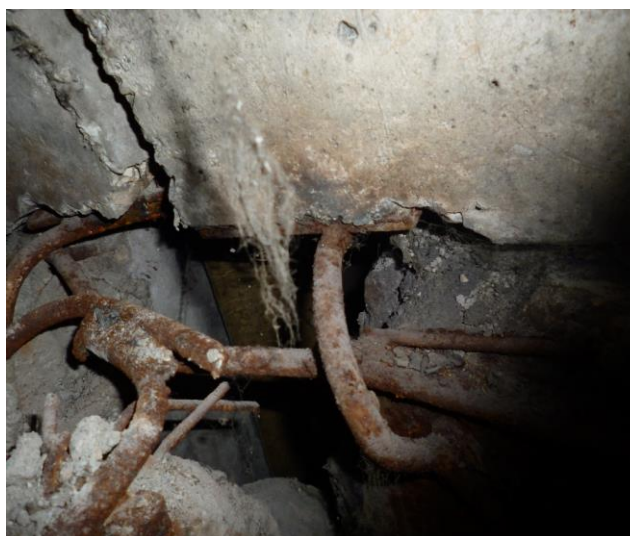
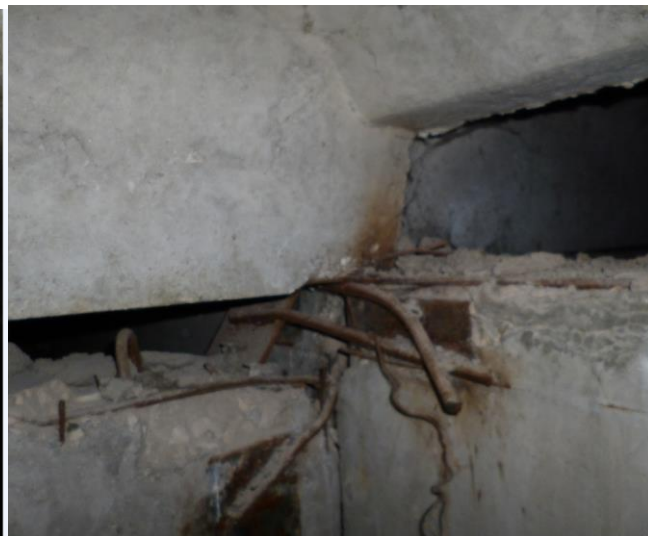
Следует отметить недопустимое состояние узловых соединений в чердачном пространстве между плитами покрытия, поперечными, продольными стенами и перегородками.

**Фото Ф-3.5.13. Типичное состояние узловых соединений на обследуемой крыше**

Кроме того, отсутствие соединений/ненадлежащее их исполнение (см. также раздел №5) между плитами покрытия и внутренними стенами значительно уменьшает пространственную жесткость здания в части чердачного перекрытия. Таким образом, жесткий диск покрытия, обеспечивающий дополнительную пространственную жесткость здания, отсутствует.

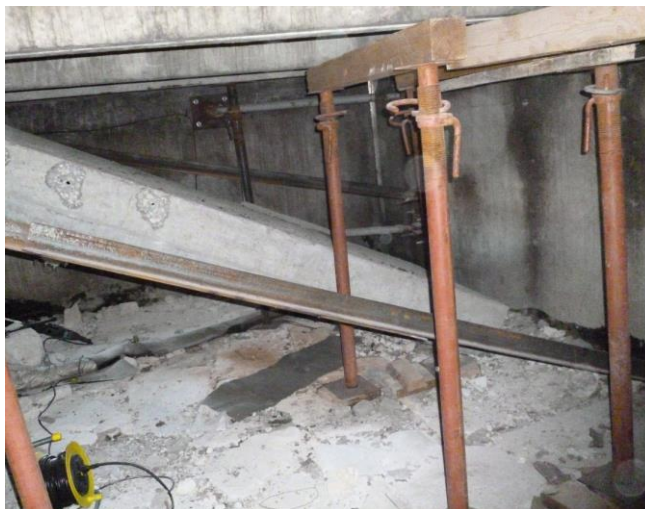
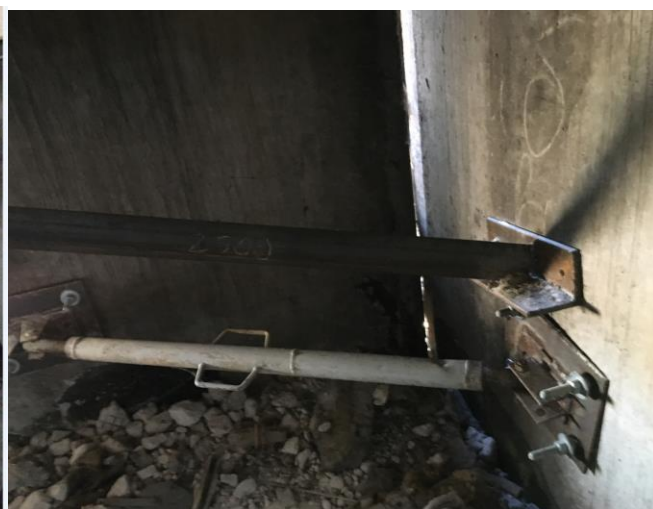
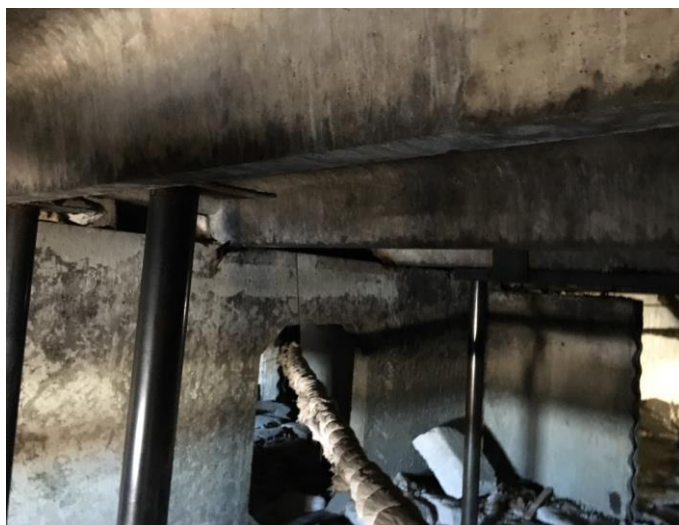
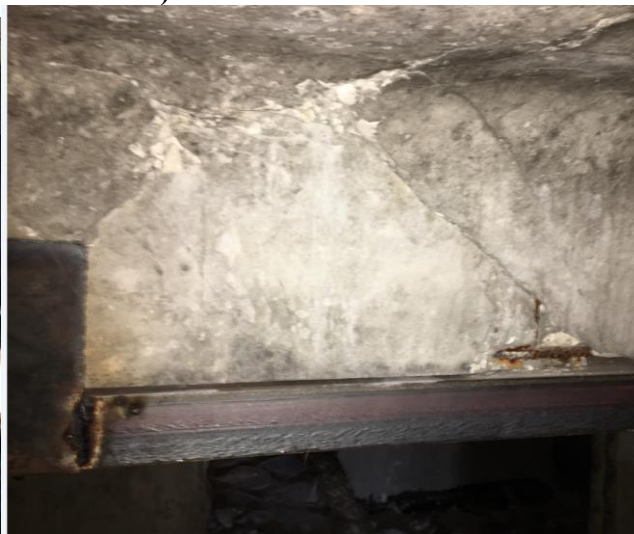
**Фото Ф-3.5.14. Существующие схемы усиления: а) стойки усиления в осях 1-2/А-В; б) элементы усиления парапетных панелей; в) стойки усиления в осях 12-13/Б-Д; балка усиления плиты в осях 12-13/Б-В**

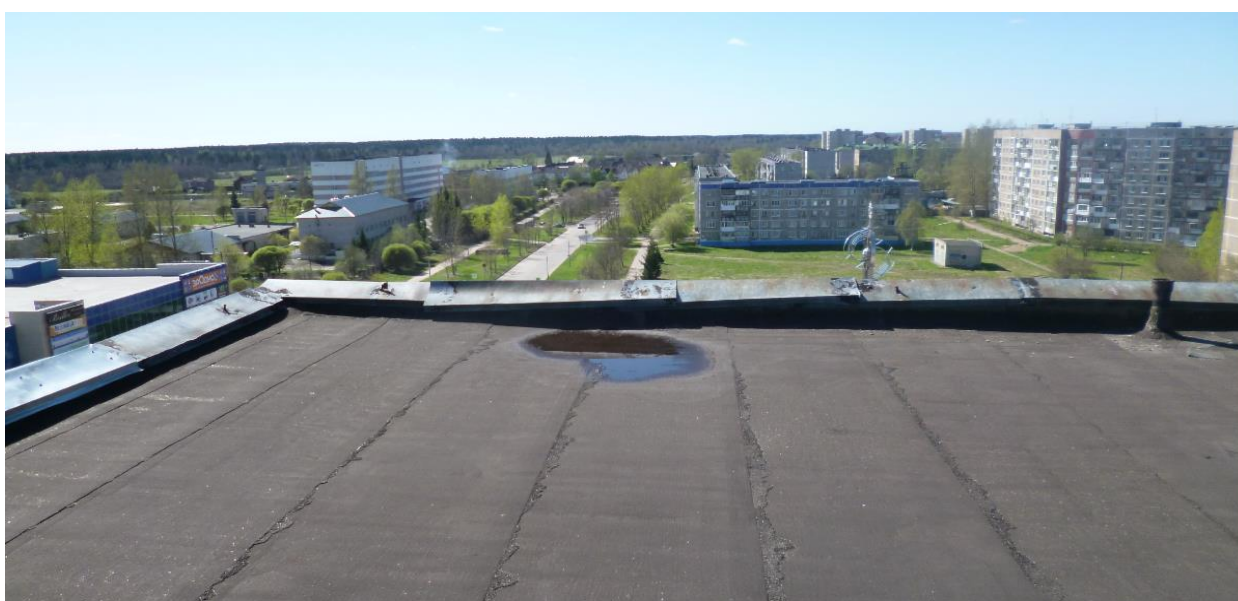
На участке кровли в осях 1-2/А-В наблюдается локальная просадка кровельного ковра со скоплением атмосферных осадков вследствие обрушения плиты и отсутствия мероприятий по усилению:

**Фото Ф-3.5.1.3. Просадка кровли под обрушившейся плитой**

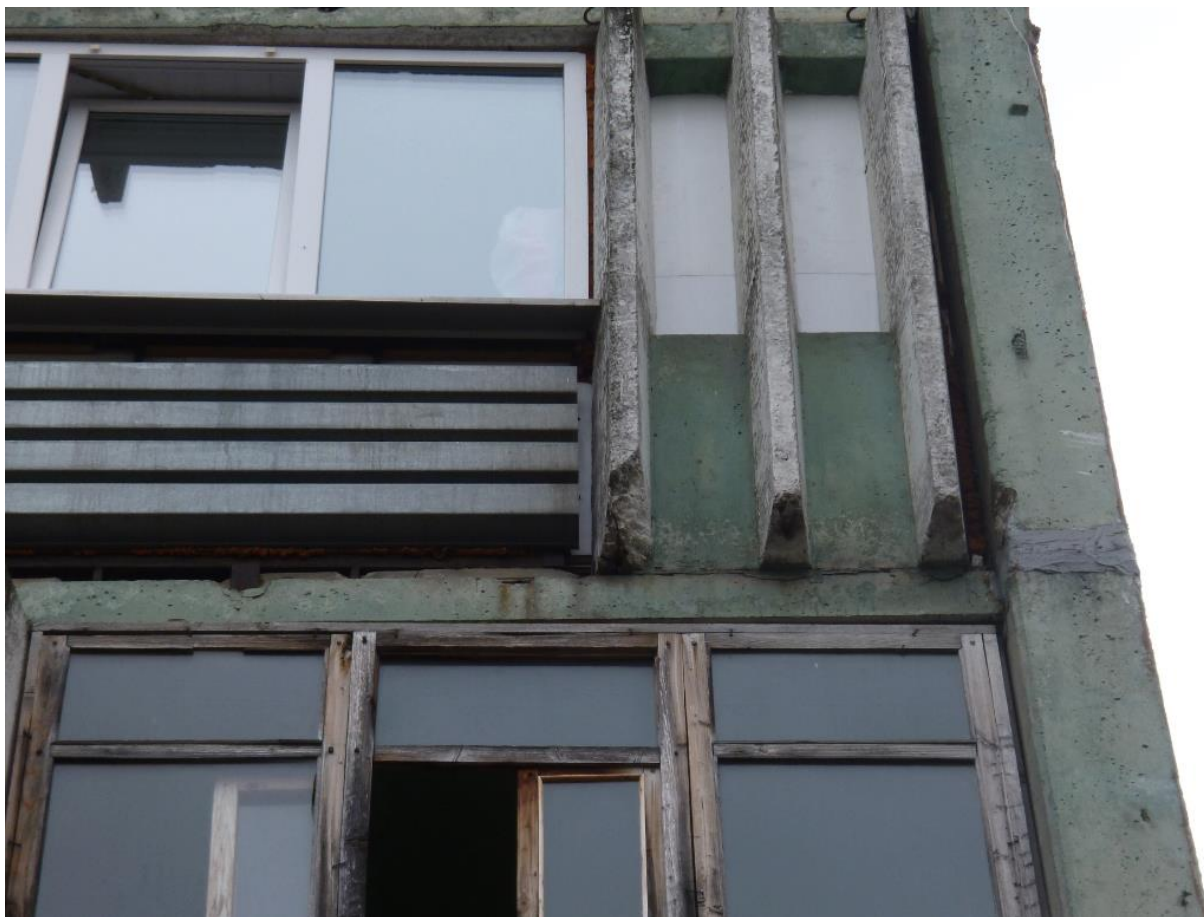
Фото Ф-5.1. Состояние отдельных элементов фасада

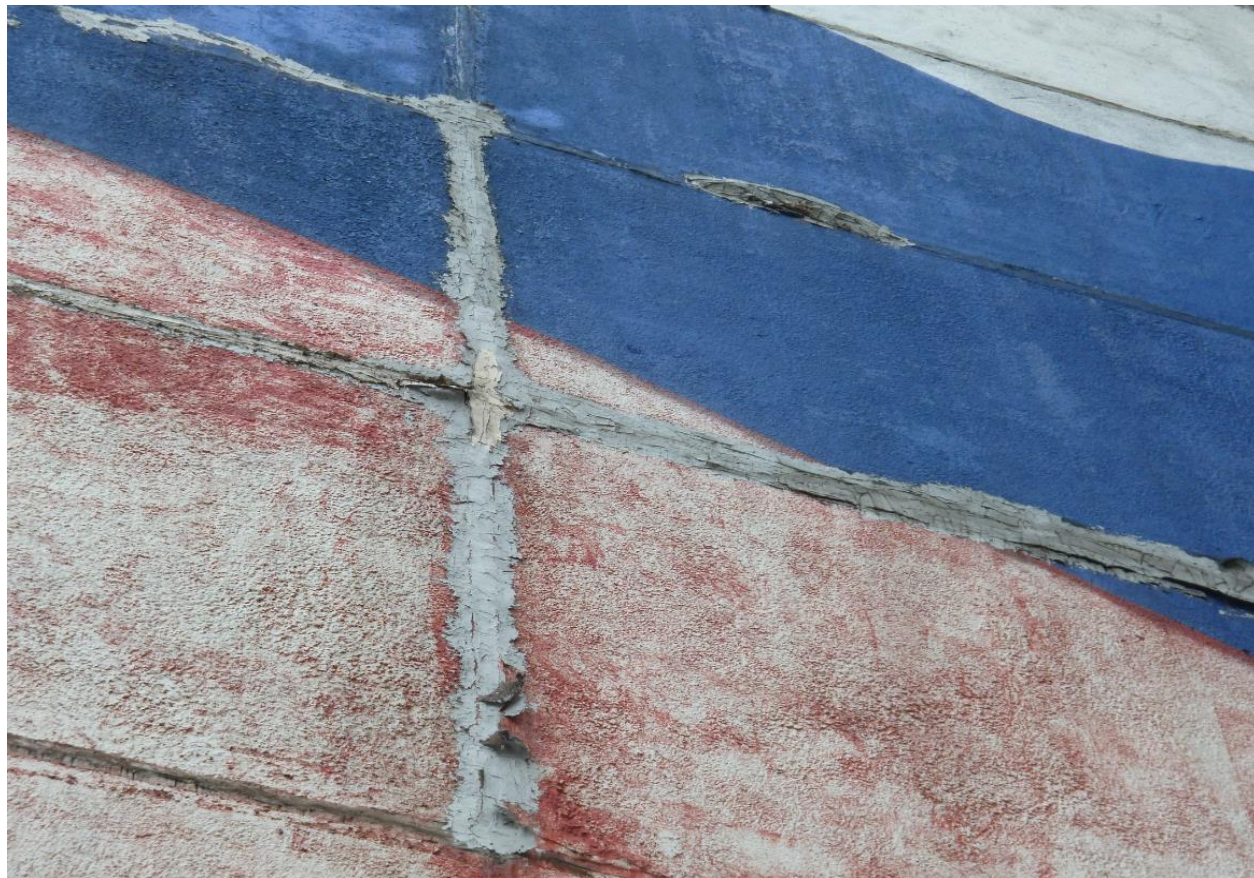
Фото Ф-5.2. Состояние швов наружных стеновых панелей

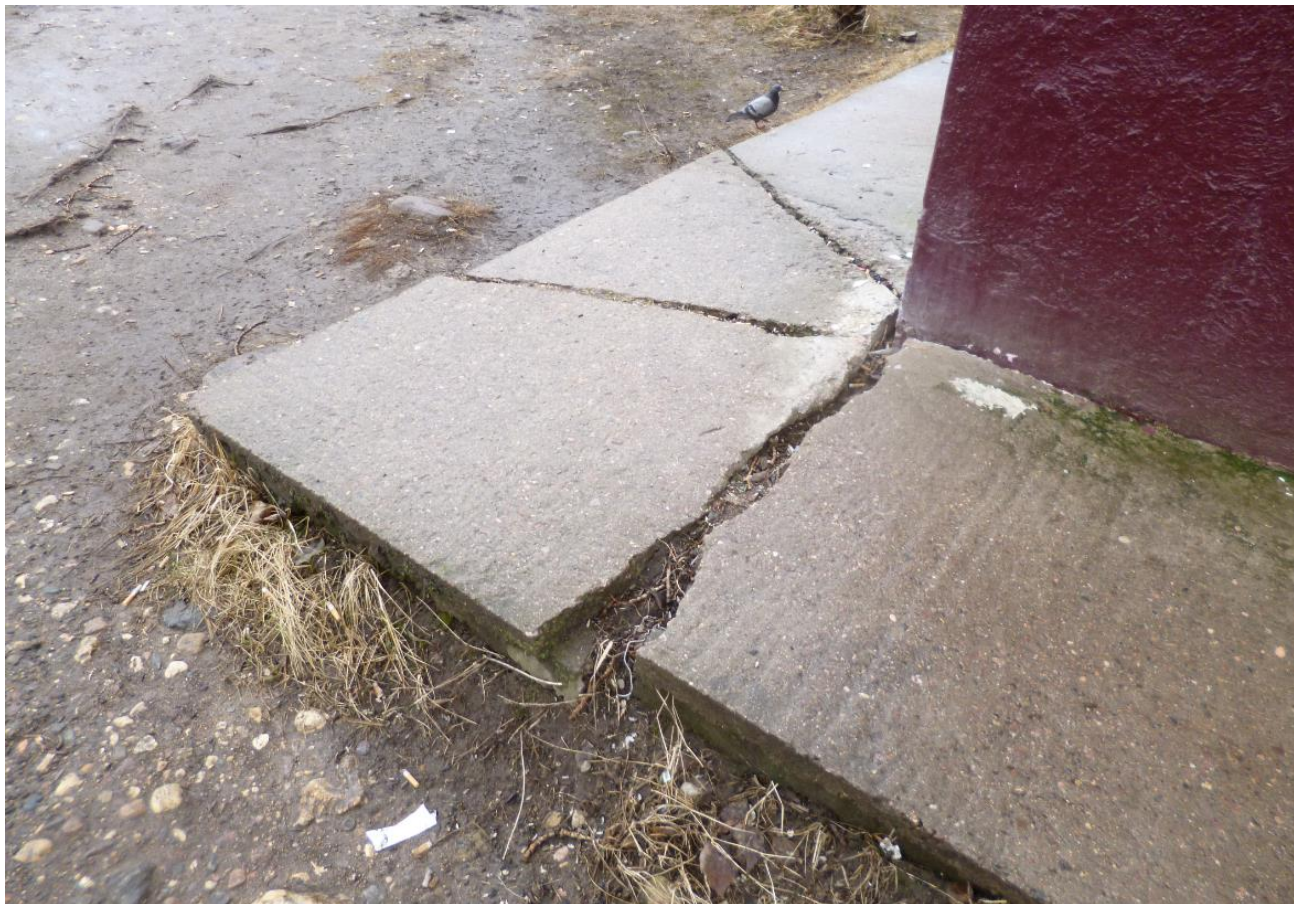
**Фото Ф-5.3. Состояние отмотки у пересечения осей А'/26**

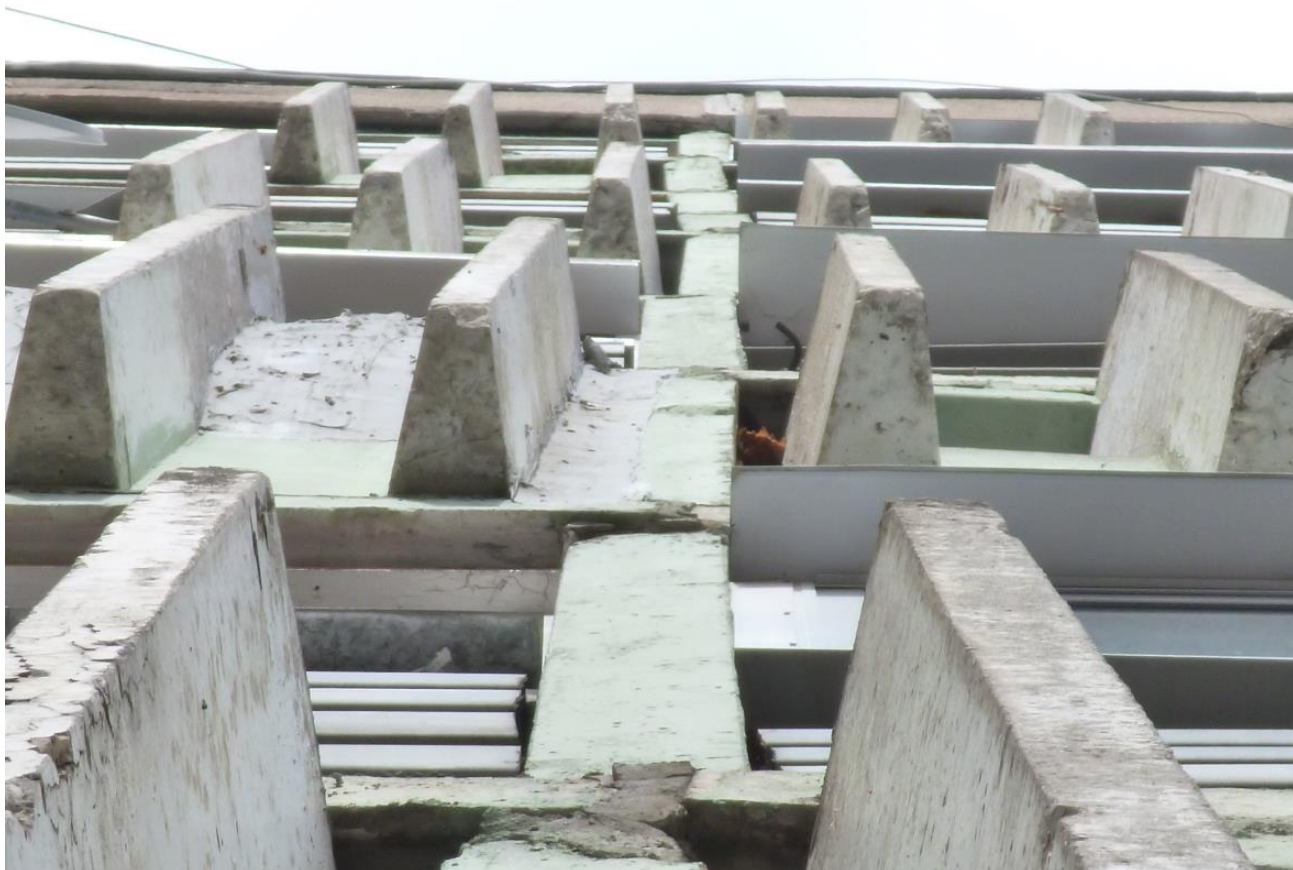
Фото Ф-5.9. Расположение несущих стеновых панелей со значительными эксцентриситетами

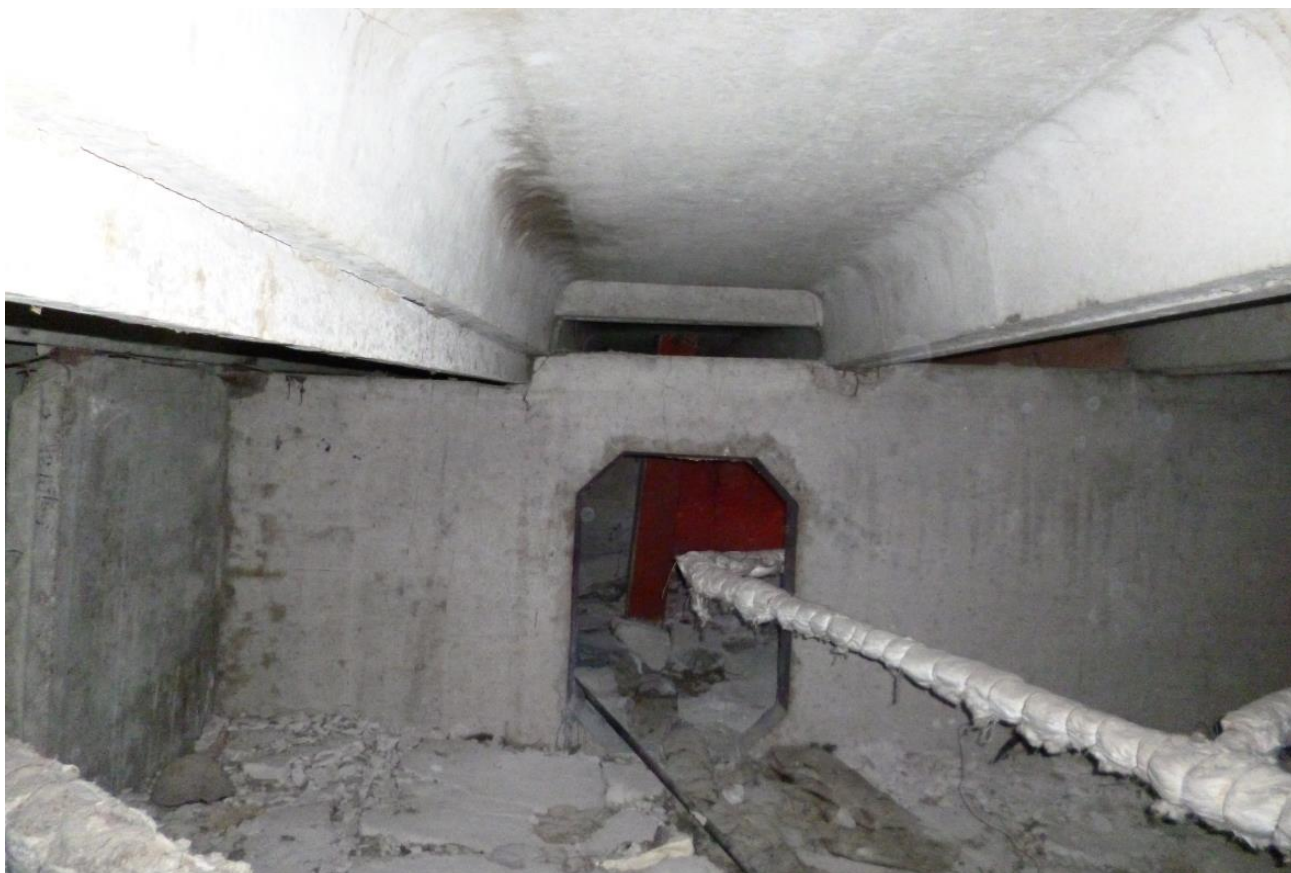
Фото Ф-5.11. Смещение плит покрытия относительно друг друга по вертикали

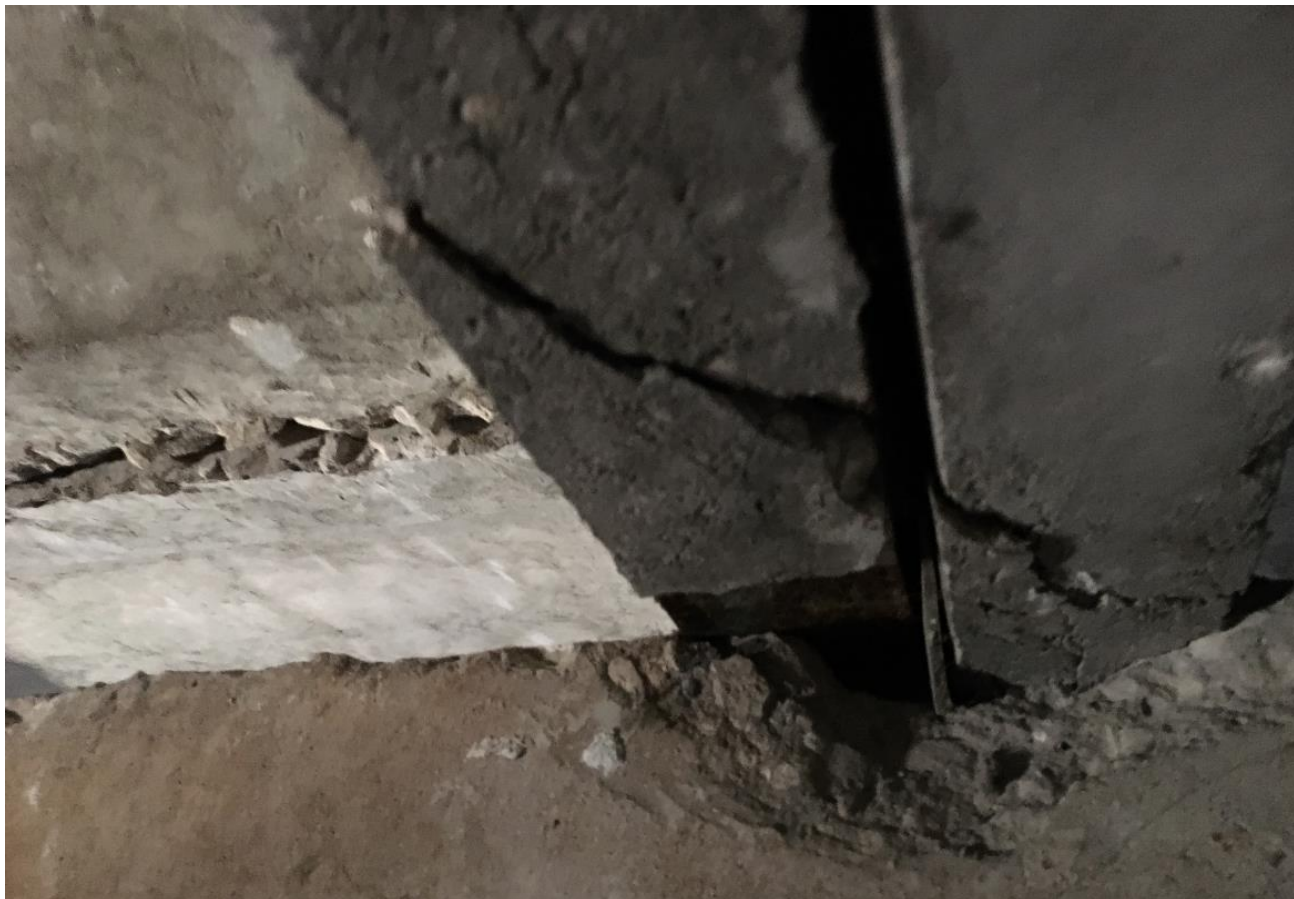
**Фото Ф-5.13. Скалывание бетона в опорной зоне плиты покрытия (аварийное состояние)**

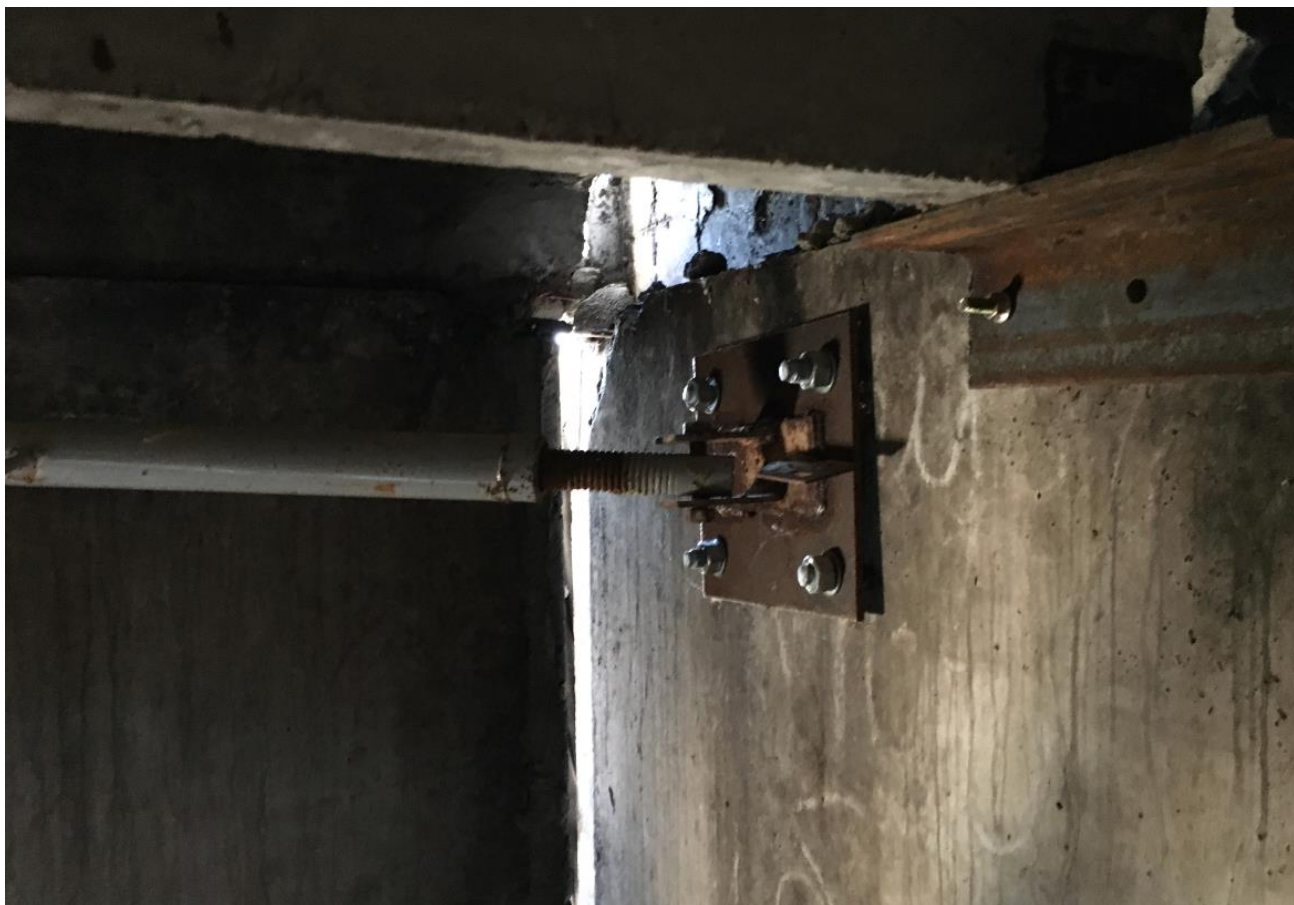
**Фото Ф-5.14. Закрепление парапетной панели в осях 1/А-В**

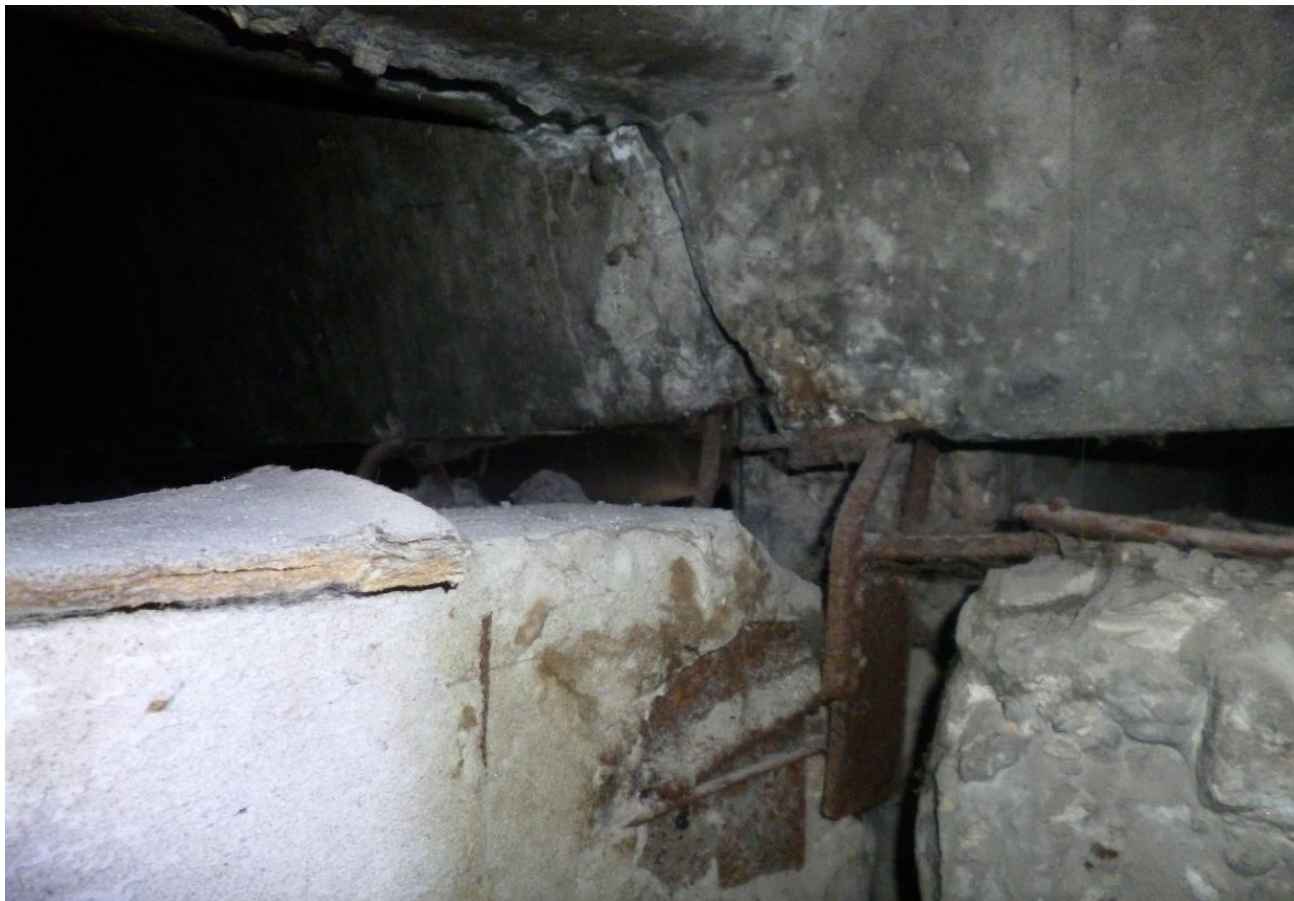
**Фото Ф-5.19. Состояние узловых соединений в чердачном пространстве**

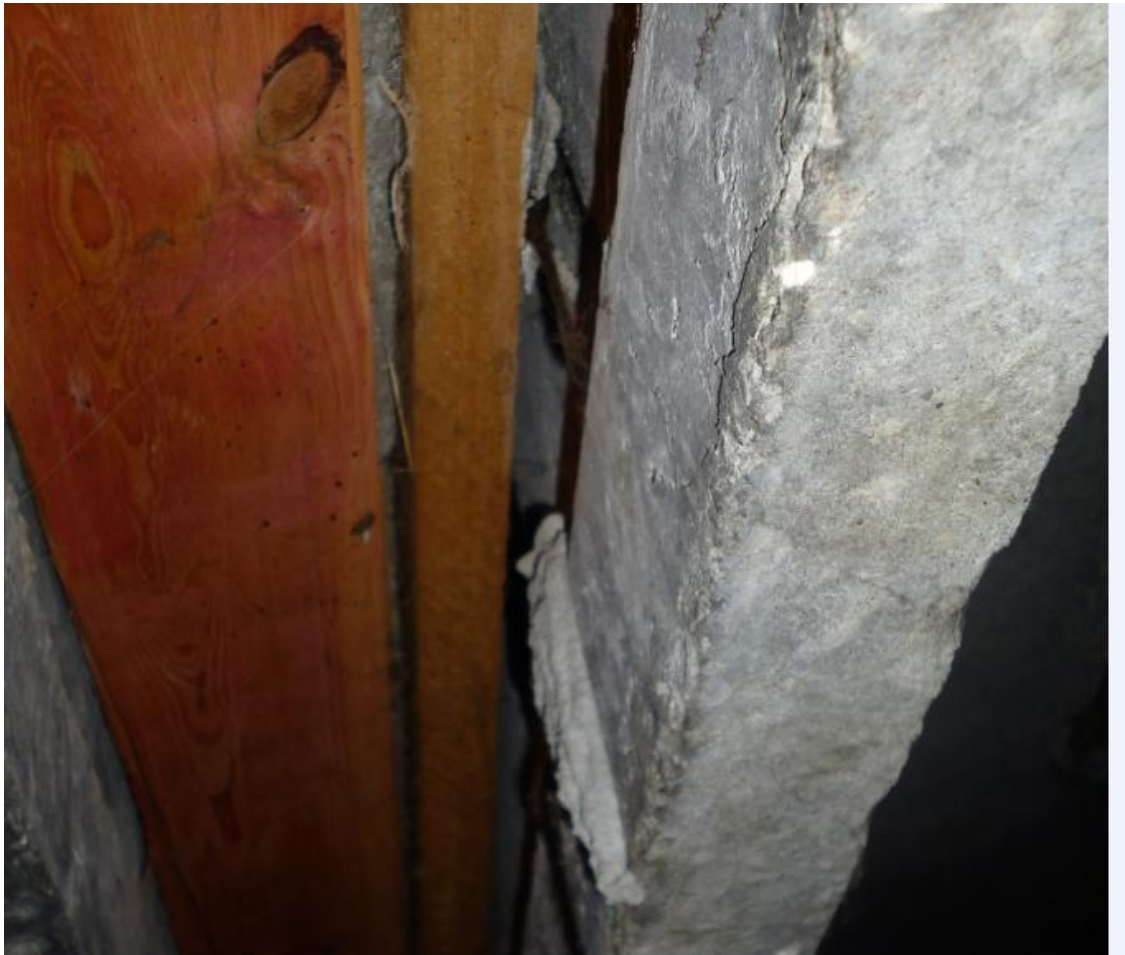
Фото Ф-5.21. Зазор между плитами покрытия в осях 1-2/Г-Д
