## **Строительно-техническая экспертиза технического состояния строительных конструкций многоквартирного жилого дома, расположенного по адресу: Тверская область, г. Удомля, ул. Энтузиастов, д.12**

84-03.2018-СТЭ

Строительно-техническая экспертиза

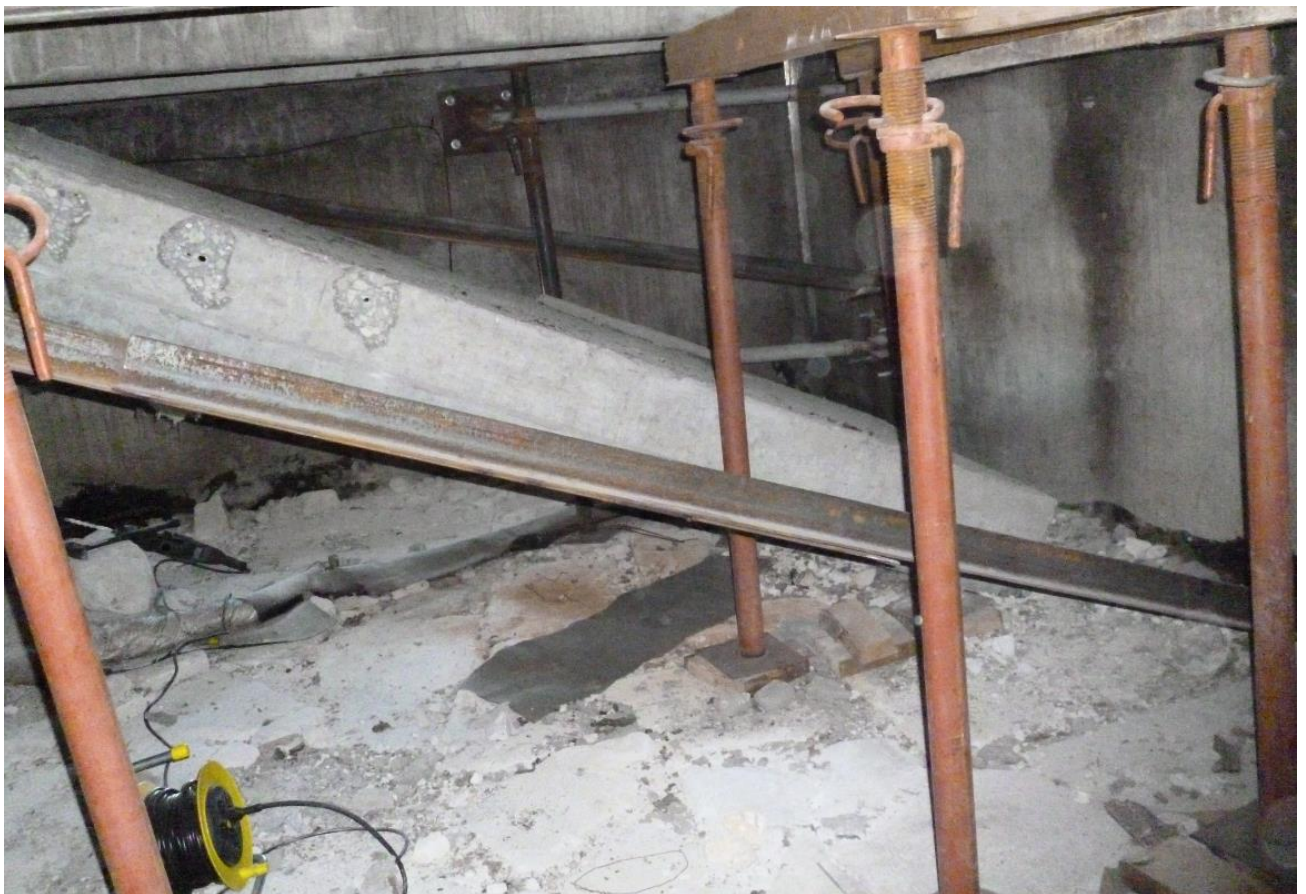
Фото Ф-5.22. Обрушение плиты в осях 1-2/Б-В; следы испытаний на вырыв со скалыванием у обрушенной плиты; затяжка углового профиля парапетной панели по оси 1

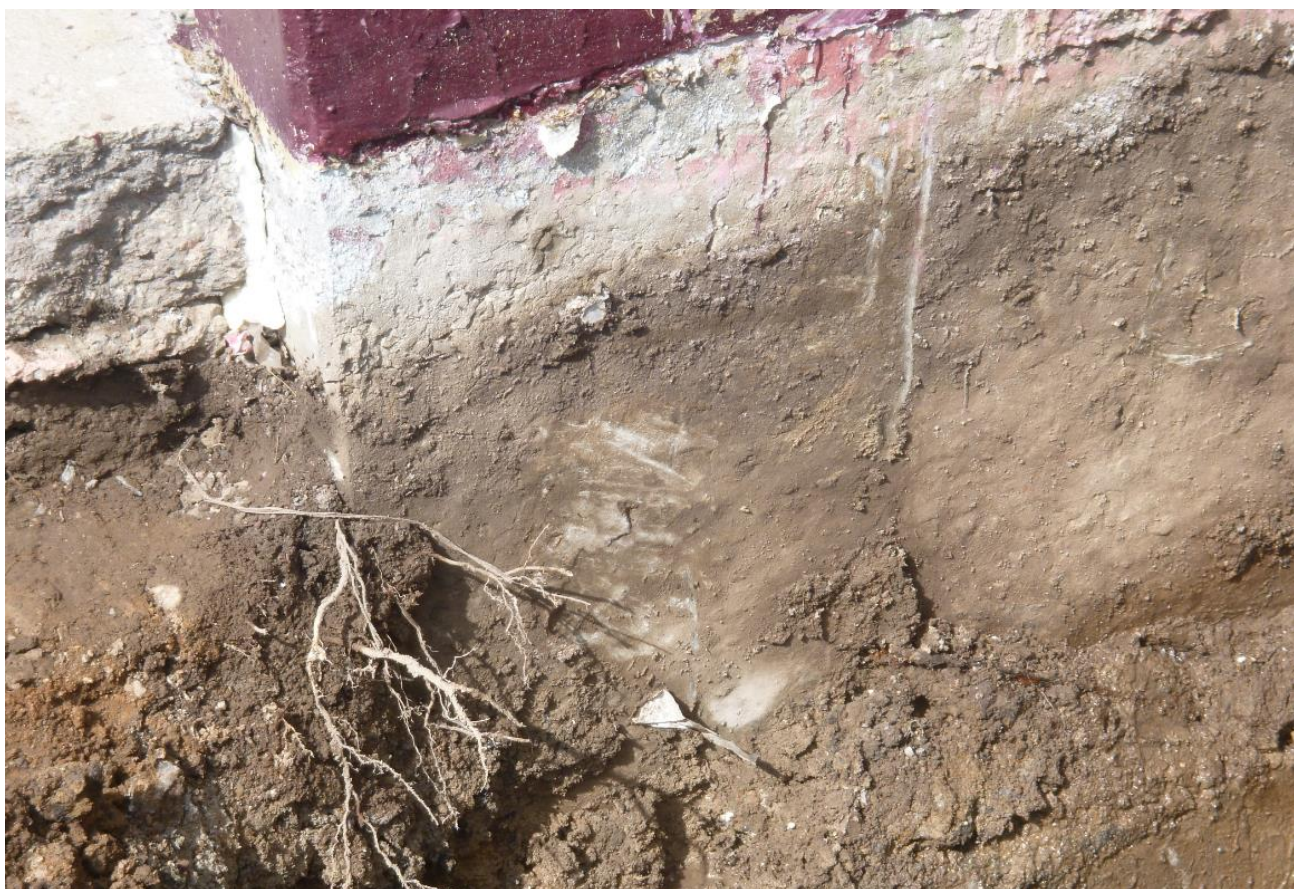
Фото Ф-5.32. Отсутствие вертикальной гидроизоляции на цокольных панелях

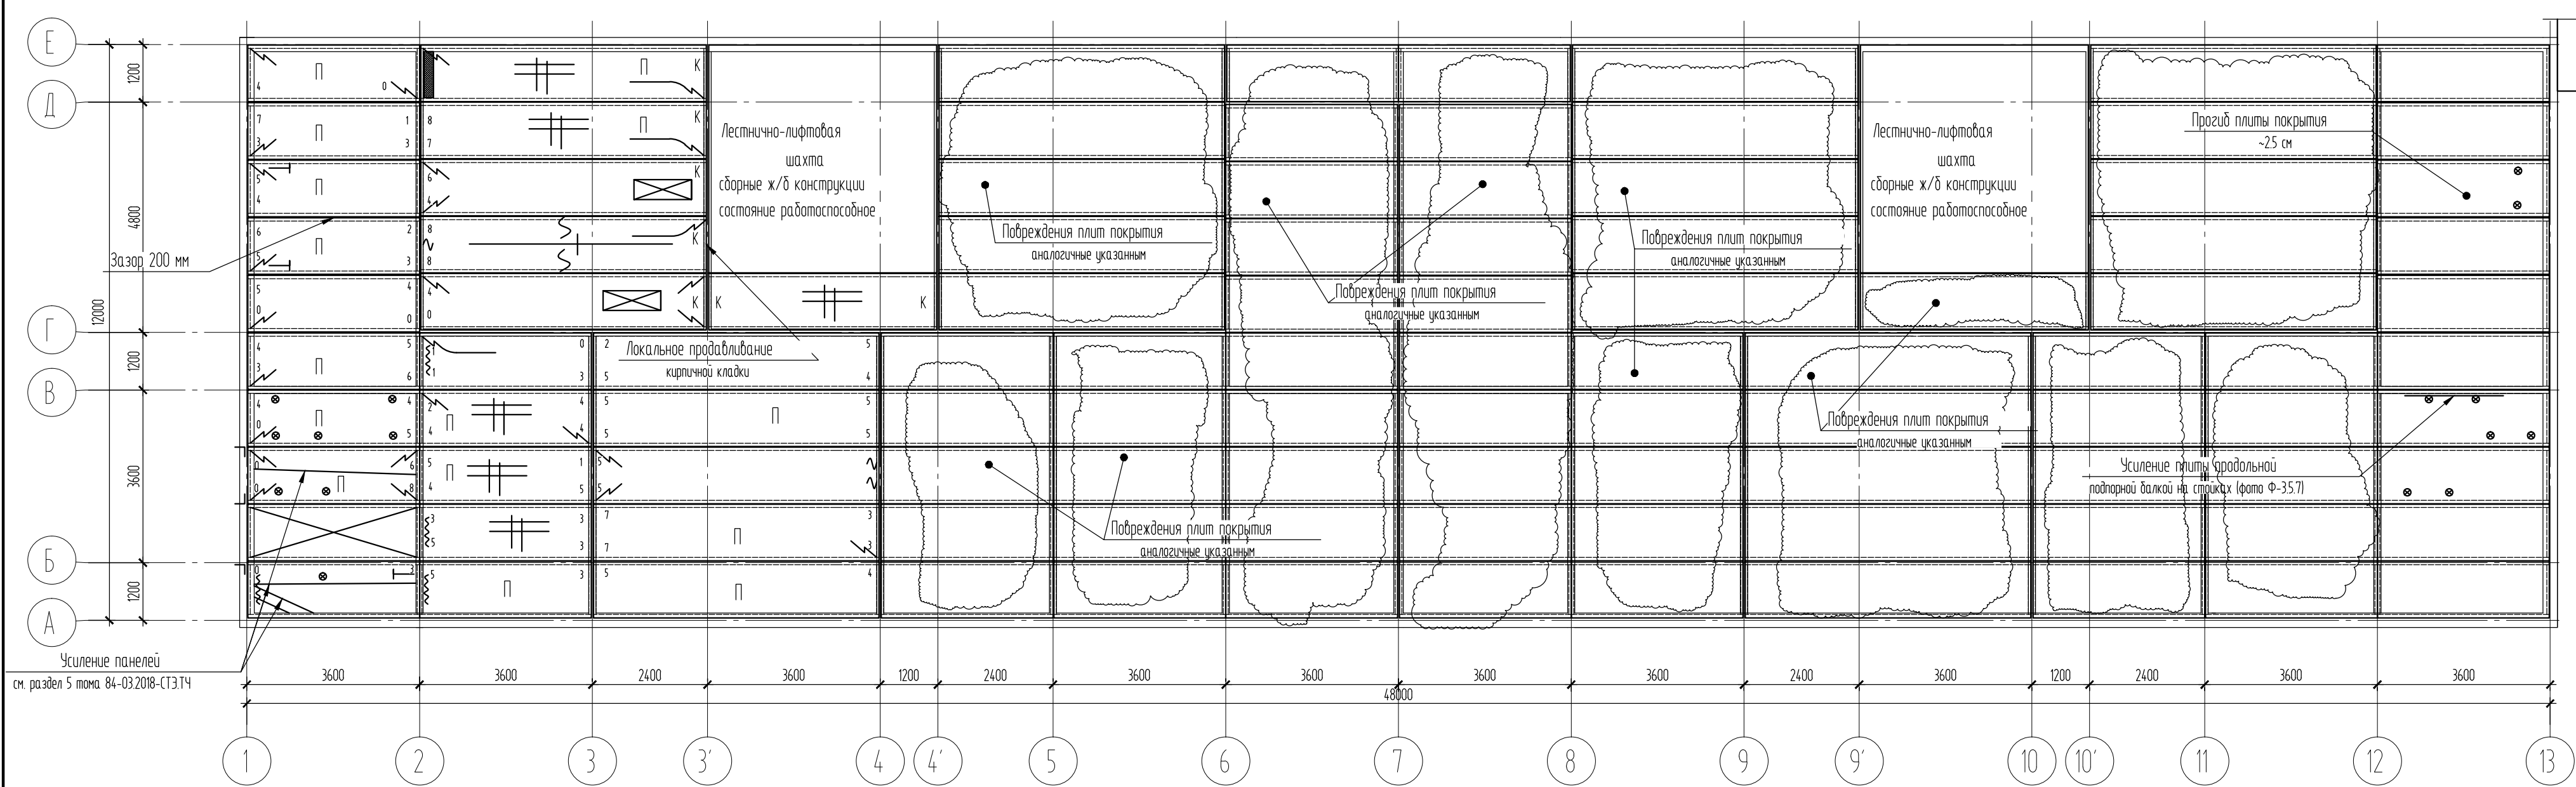
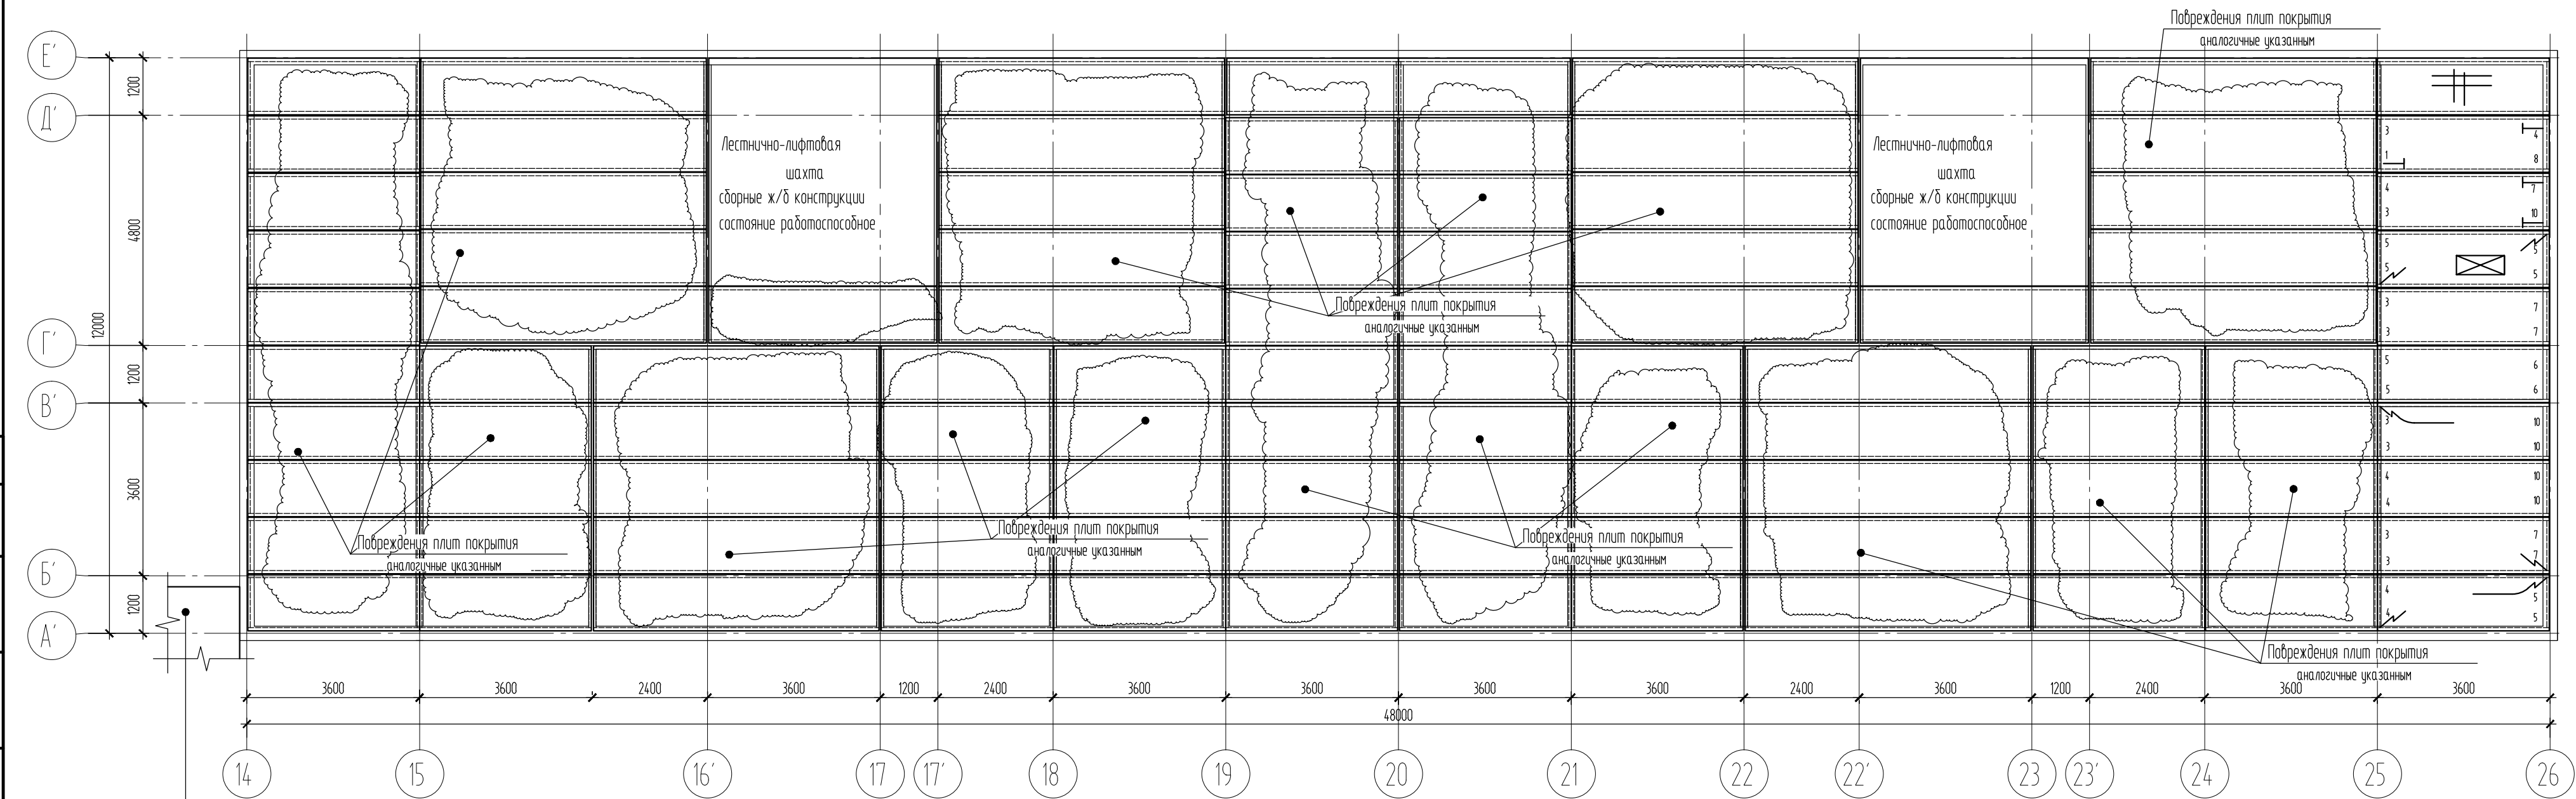
1. Состояние плит в неопечатанных пролетах 16 осей А-Е/4-13, А'-Е'/14-25) аналогично отмеченным в осях А-Е/1-4, А'-Е'/25-26 ; требуются работы по восстановлению покрытия
